Über Herrn Dipl.-Ing. Architekt Wurm, München, erhielt der Unterzeichner den Auftrag, im Anwesen Am Mailinger Moos 3 in Ingolstadt eine Untersuchung zu Befällen holzerstörender Organismen und zu ausgewählten Schadstoffen durchzuführen und einen schriftlichen Bericht anzufertigen.

Anlass ist die geplante Generalsanierung des historischen landwirtschaftlichen Anwesens.

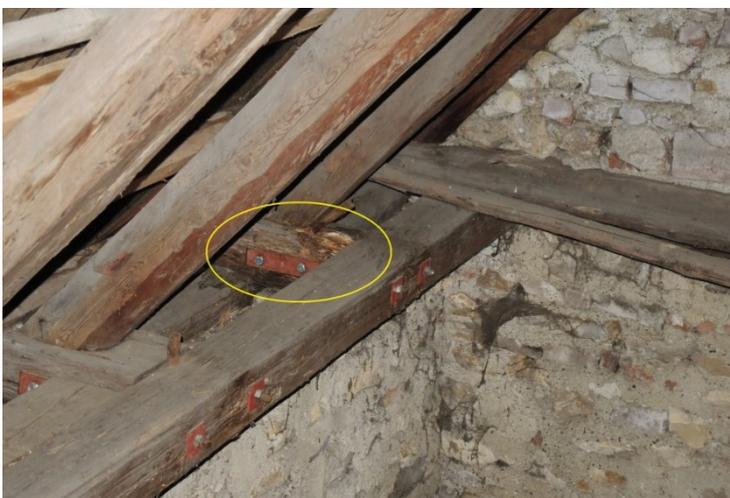
Bild 2

Nordseitiger Stichbalken von Gespärre 2 (Kennzeichnung). Hier liegt sehr wahrscheinlich eine Gefügezerstörung durch Fäule vor.

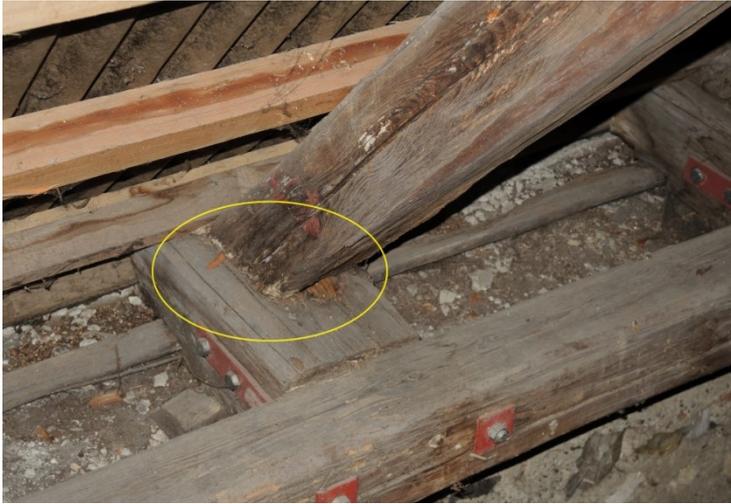
Bild 3

Nördlicher Fußpunkt von Gespärre 5 (Kennzeichnung). Hier liegt sehr wahrscheinlich ein Befall durch einen holzerstörenden Schicht-/ Rindenpilz vor.

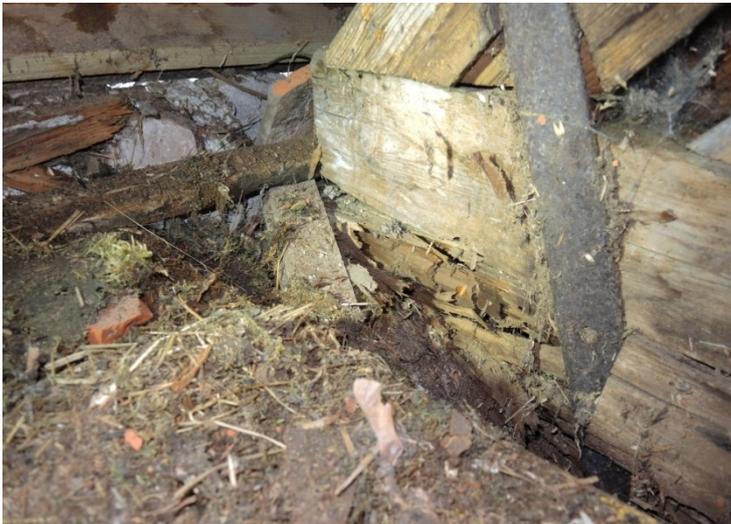
Bild 4

- Am nördlichen Fußpunkt von Gespärre Nr. 16 liegt eine massive Gefügezerstörung durch Fäule (Würfelbruch) und Insektenbefall vor (Bilder 4 und 5). Hier werden Holzteile als **Probe A** entnommen.

Nördlicher Fußpunkt von Gespärre 16. Hier liegt eine massive Gefügezerstörung durch einen Braurfäuleerreger vor.

Entnahmestelle von Probe A.

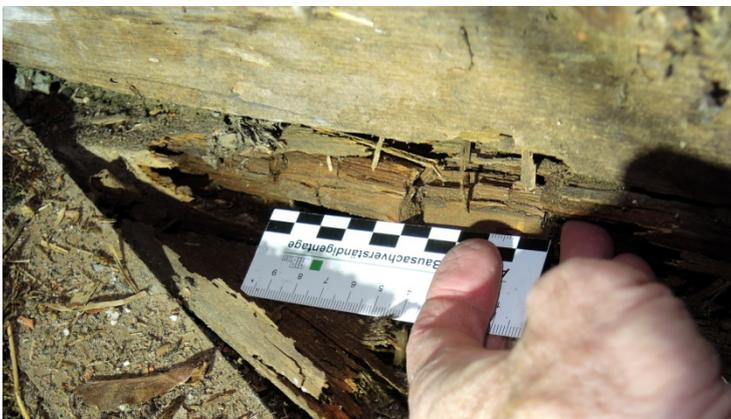
Bild 5

Detail zu Bild 4: Der Deckenbalkenkopf weist eine Gefügezerstörung in Form von Würfelbruch auf.

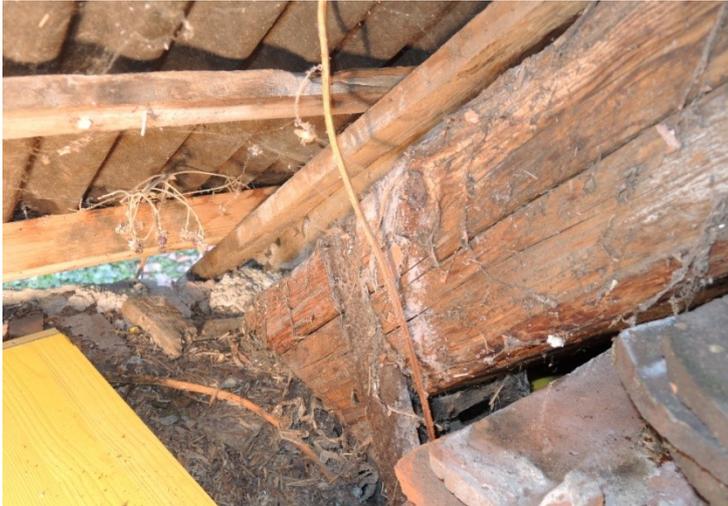
Bild 6

Fuß des nördlichen Sparrens von  
Gespärre 17 mit Gefügezerstörung  
durch einen Weißfäuleerreger.

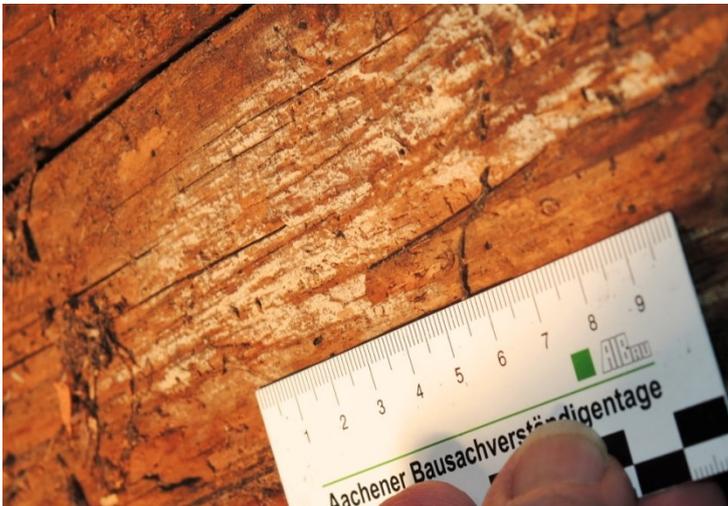
Bild 7

des Holzes befindet sich ein cremefarbener bis hellbrauner, resupinater Pilzfruchtkörper (Bild 7). Hier werden Holz- und Pilzbestandteile als **Probe B** entnommen.

Detail zu Bild 6: Fruchtkörper eines  
holzerstörenden Pilzes aus der  
Gruppe der Schicht- und Rindenpil-  
ze.

Entnahmestelle von Probe B.

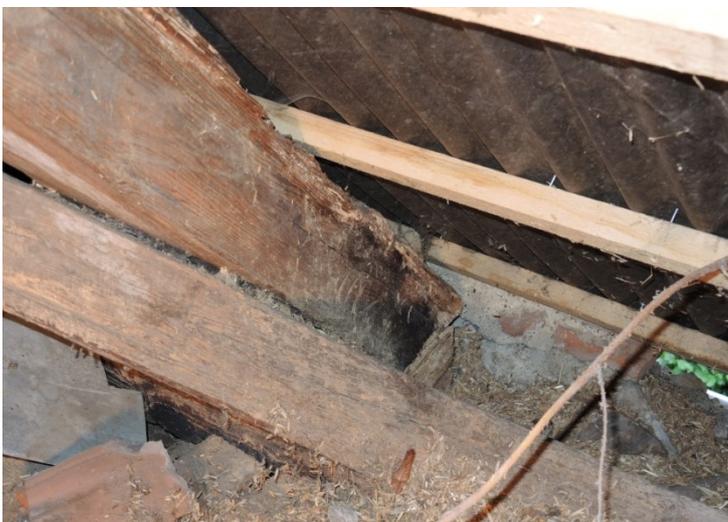
Bild 8

- Auch am nördlichen Sparrenfuß des 19. Gespärres befinden sich bräunliche, resupinate Pilzfruchtkörper (Bild 8). Hier liegt eine Gefügezerstörung in Form einer faserigen Holzkonsistenz vor. Es werden Holz- und Pilzbestandteile als **Probe C** entnommen.
- Die Fußpunkte der westlich nachfolgenden Gespärre (im Bereich des Treppenaufgangs und des Abseitenraums, Gespärre Nr. 20 bis 26) sind zum Zeitpunkt des Ortstermins nicht zugänglich (Bild 9).
- Die mittlere Stuhlsäule im Bereich von Gespärre 16 ist von zahlreichen, bis zu etwa 2 mm breiten Fraßgängen durchzogen (Bilder 10 und 11). Hier wird **Probe D** entnommen.

Fuß des nördlichen Sparrens von  
Gespärre 19 mit Gefügezerstörung  
durch einen Weißfäuleerreger (faserige Holzkonsistenz). Hier liegt ein  
Befall des Reibeisen-Rindenpilzes  
vor.

Entnahmestelle von Probe C.

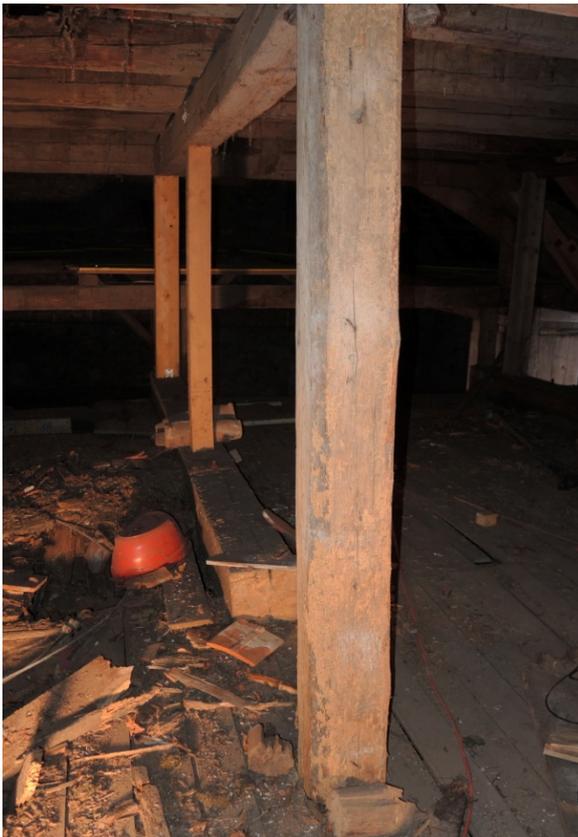
Bild 10

Mittlere Stuhlsäule bei Gespärre 16.

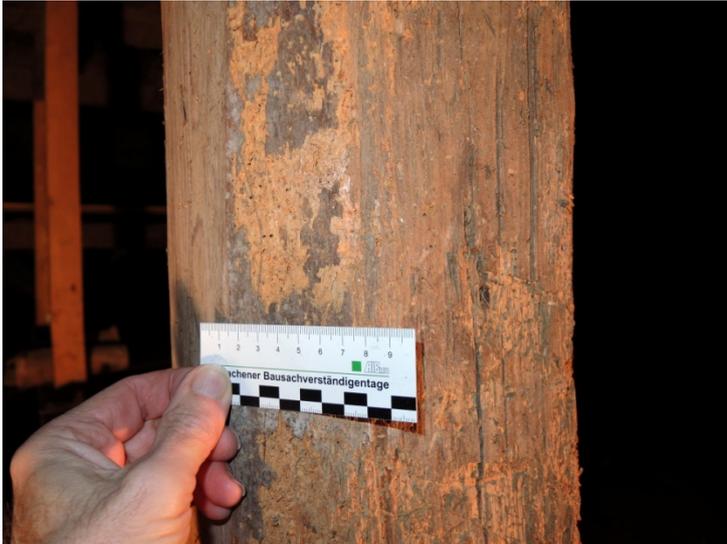
Bild 11

Detail zu Bild 10: Hier liegt eine massiver Befall durch den Gewöhnlichen Nagekäfer vor.  
Entnahmestelle von Probe D.

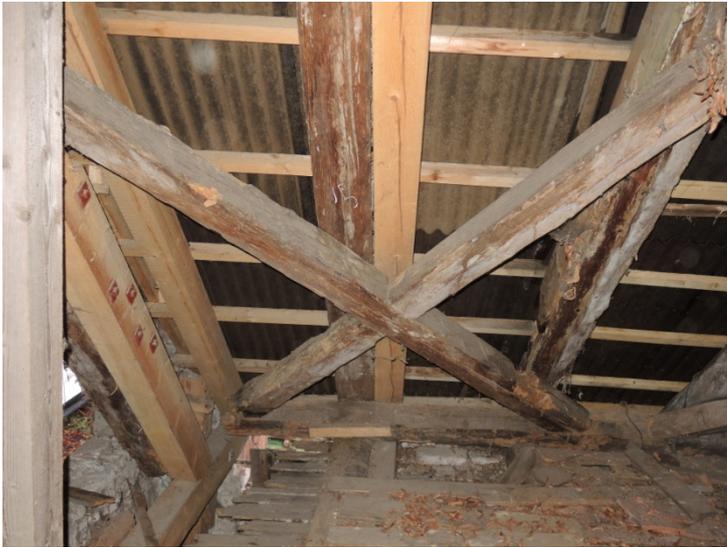
Bild 12

Südlicher Teil der Gespärre 11 bis 13. Hier weisen Hölzer bereichsweise eine massive Gefügezerstörung durch Befall eines Weißfäuleerregers (Spaltporling) und des Gewöhnlichen Nagekäfers auf.

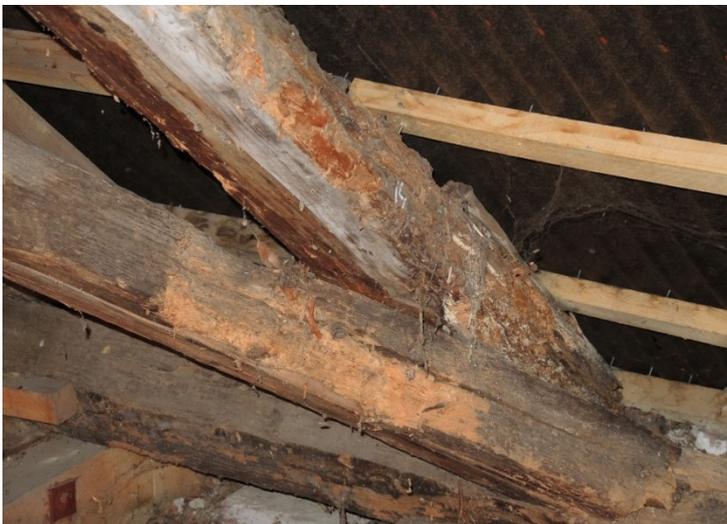
Bild 13

Detail zu Bild 12.  
Entnahmestelle von Probe E.

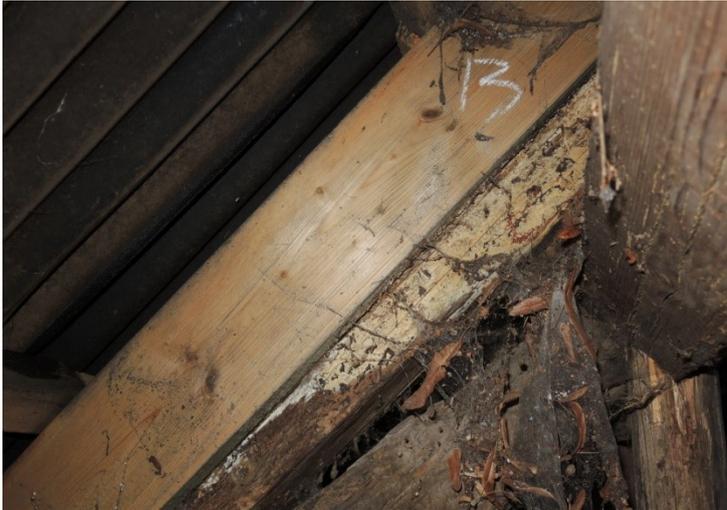
Bild 14

Südlicher Sparren von Gespärre 14 mit einem cremefarbenen Fruchtkörper eines Spaltporlings. Hier wird Probe E entnommen.

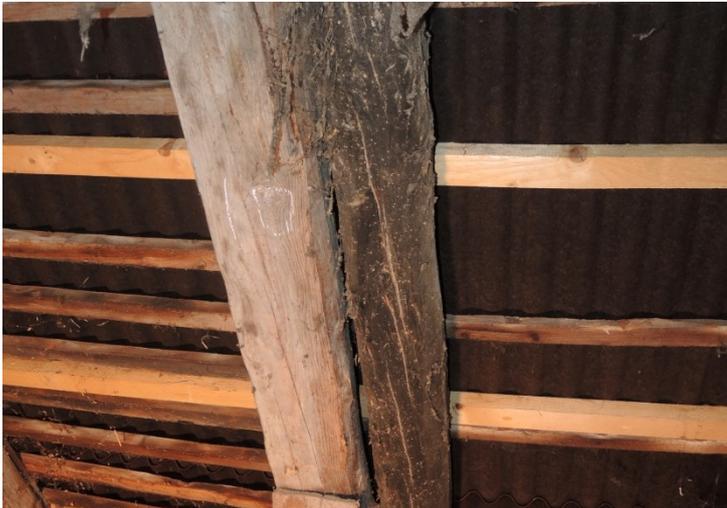
Bild 15

Dunkelbraun gefärbtes Holz am südlichen Sparren von Gespärre 17 mit massenhaft vorhandenen Fluglöchern des Gewöhnlichen Nagekäfers. Am Sparrenfuß wird Probe F entnommen.

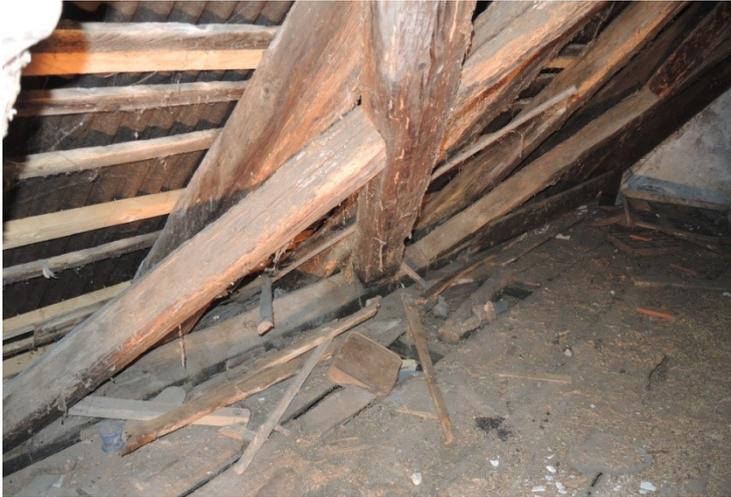
Bild 17

Südseitiger Abseitenraum. Hier weisen zahlreiche Hölzer einen Hausbockbefall auf.

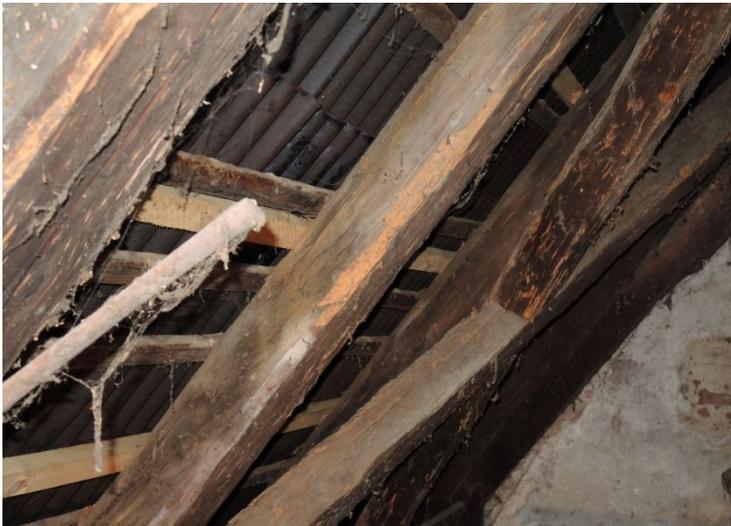
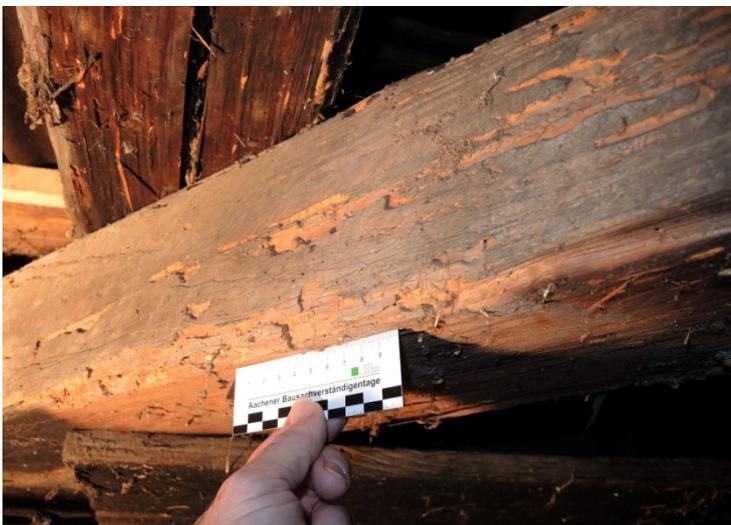
Form von bis zu ca. 10 mm breiten, leicht abgeflachten, mit Bohrmehl verstopften Fraßgängen auf (Bilder 17 bis 19). Hier werden Holzteile als **Probe G** entnommen.

Bilder 18 und 19: Details zu Bild 17: Beispiele für Fraßgänge des Hausbocks.

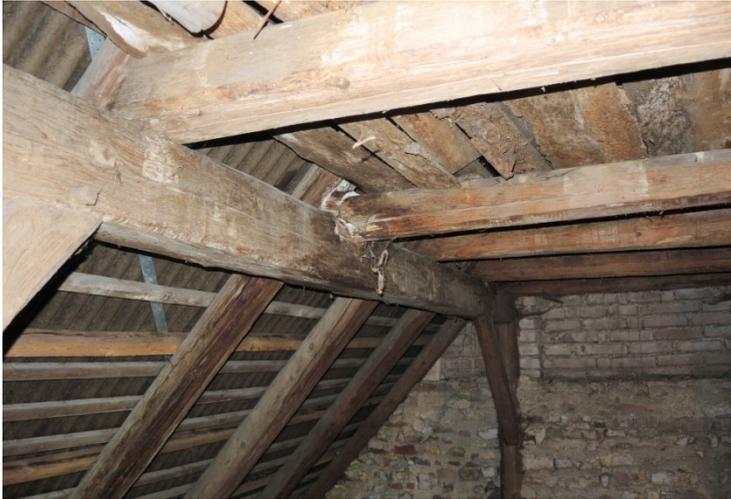
Bild 20

- Bei Gespärre Nr. 4 weisen tragende Hölzer in der nördlichen Dachhälfte im Bereich der Mittelpfette eine weißliche bis cremefarbene Verfärbung auf (Bilder 20 und 21). Soweit vom Betrachterstandpunkt aus erkenn- und bewertbar, handelt es sich hierbei wahrscheinlich um einen Befall eines holzerstörenden Schicht-/Rindenpilzes. Zum Zeitpunkt des Ortstermins dringt hier Niederschlagswasser über die Dachdeckung ein und durchfeuchtet die Hölzer.

Nördlicher Teil von Gespärre 4. Hier liegt sehr wahrscheinlich ein Befall durch einen holzerstörenden Pilz aus der Gruppe der Schicht- und Rindenpilze vor.

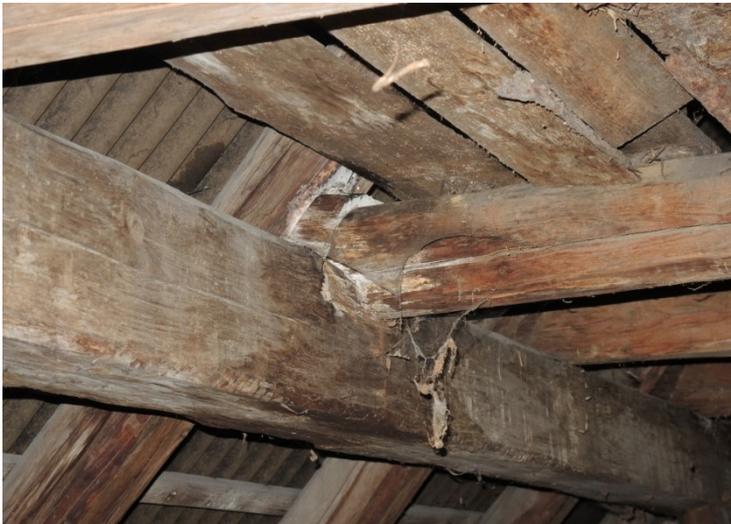
Bild 21

Detail zu Bild 20. Zum Zeitpunkt des Ortstermins dringt hier Niederschlagswasser ein und durchfeuchtet die Hölzer.

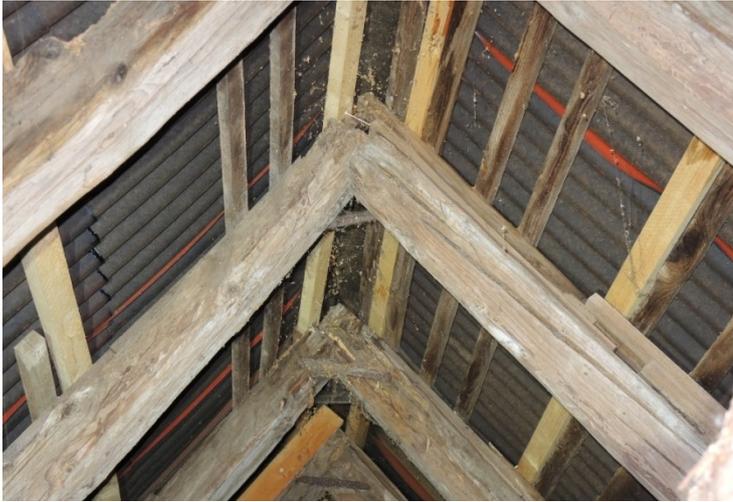
Bild 23

Sparrenköpfe der Gespärre 13 und 14. Hier liegen wahrscheinlich Gefügezerstörungen aufgrund von Pilzbefall vor.

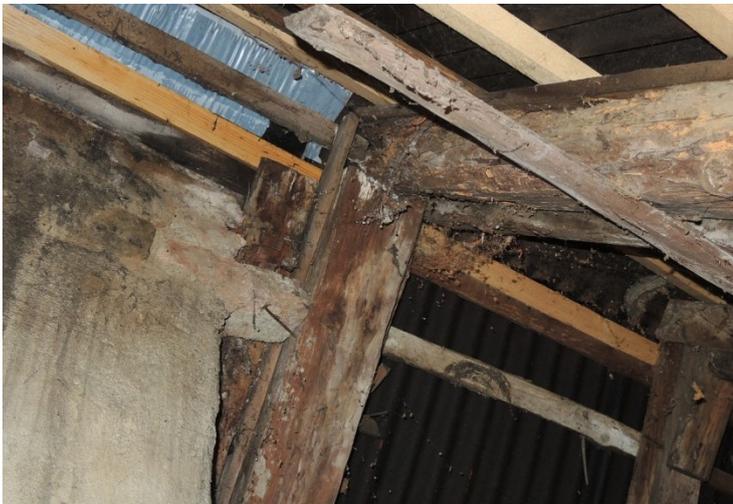
Bild 24

Sparrenköpfe von Gespärre 22. Hier liegt sehr wahrscheinlich eine Gefügezerstörung aufgrund eines Befalls durch einen holzerstörenden Pilz vor.

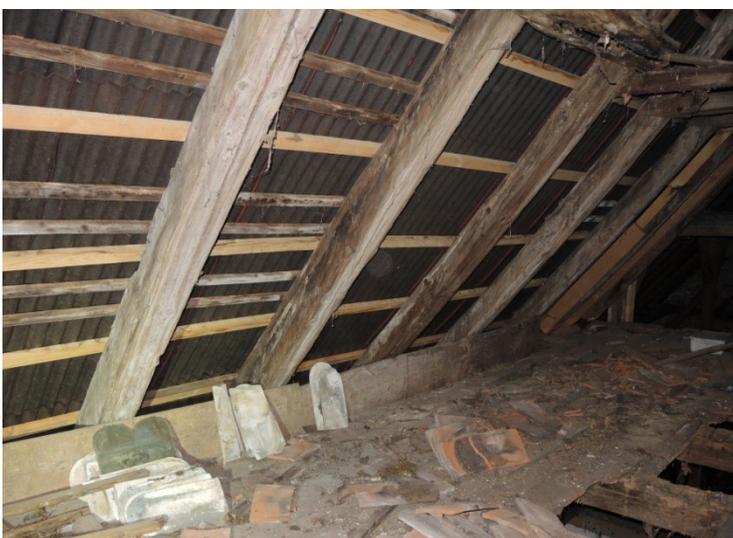
Bild 25

- Im Bereich der Gespärre Nr. 13 bis 16 liegen in der nördlichen Dachhälfte massive Schäden an tragenden und nicht tragenden Hölzern vor (Bilder 25 und 26). An der Oberfläche des nördlichen Sparrens von Gespärre Nr. 16 befindet sich ein weißer, resupinater Pilzfruchtkörper (Bild 27). Das Holz weist eine Gefügezerstörung in Form einer faserigen Holzkonsistenz auf. Hier werden Holzteile als **Probe H** entnommen. Aufgrund von Ab- und Einsturzgefahr werden die übrigen Hölzer dieses Schadensbereichs nicht begutachtet.

Schadensbereich im nördlichen Teil der Gespärre 13 bis 16. Aufgrund von Absturzgefahr war dieser Schadensbereich kaum zugänglich.

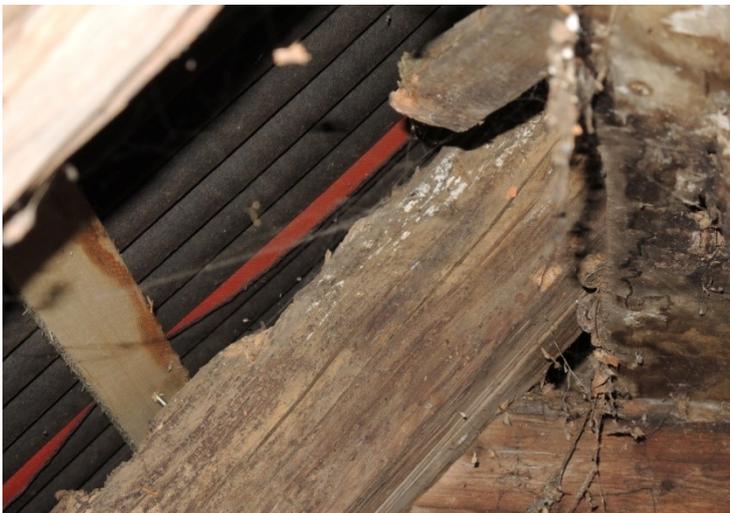
Bild 27

Detail zu Bild 26: Nördlicher Sparren von Gespärre Nr. 16 mit weißen Fruchtkörpern eines Zystidenrindenpilzes.

Hier wird Probe H entnommen.

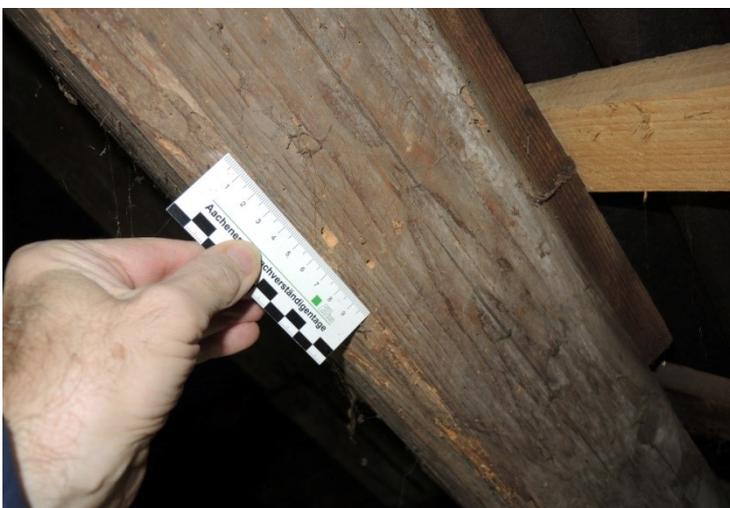
Bild 28

Beispiel für Fraßgänge und Fluglöcher des Hausbocks an einem nördlichen Sparren im Bereich der Gespärre 20 und 21.

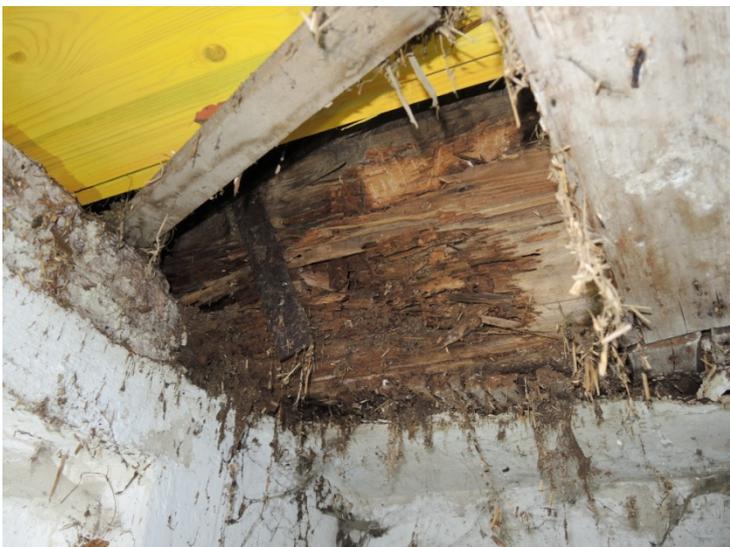
Bild 29

- Im Raum 0.05 ist die, bereits durch die Bilder 4 und 5 dokumentierte und durch Probe A beprobte Schadensstelle ebenfalls einsehbar (Bild 29). Wie bereits dargelegt, weisen die tragenden Hölzer eine massive Gefügezerstörung in Form von Würfelbruch auf.

Unterseite der Geschoßdecke in der nordöstlichen Ecke von Raum 0.05. Hierbei handelt es sich um die, bereits durch die Bilder 4 und 5 dokumentierte Schadensstelle am nördlichen Fußpunkt von Gespärre 16.

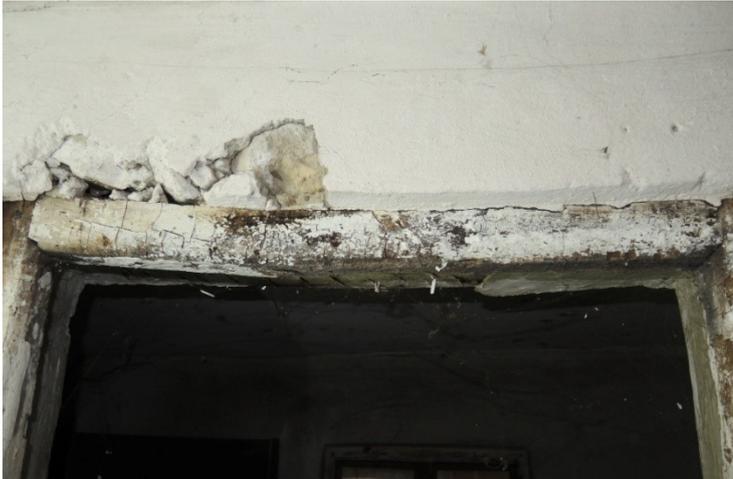
Bild 30

Würfelbruch an einem Fenstersturz im Raum 0.05.

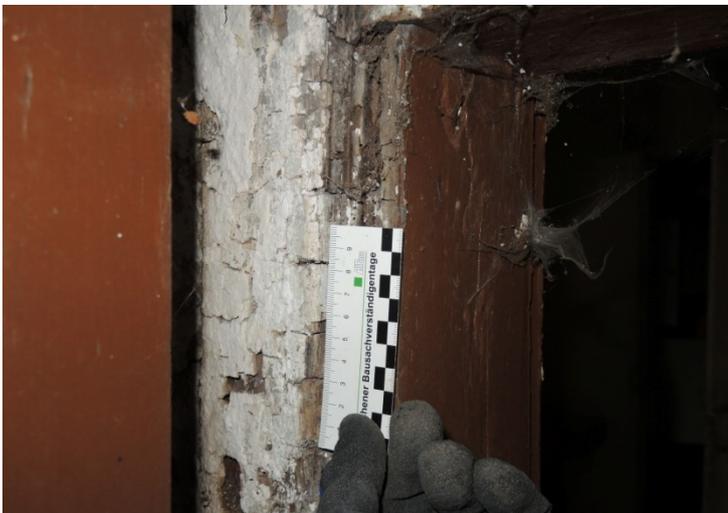
Bild 31

- In diesem Raum (Nr. 0.05) weisen zudem Hölzer von Tür- und Fensteröffnungen eine Gefügezerstörung durch Würfelbruch auf (Bilder 30 und 31). Von der Zarge der Türe zwischen dem Fletz und Raum 0.05 wird **Probe J** entnommen (Bild 31).

Würfelbruch an der Zarge der Zimmertüre von Raum 0.05. Es liegt ein Befall durch einen Braunfäuleerreger, wahrscheinlich durch einen Kellerschwamm, vor.

Entnahmestelle von Probe J.

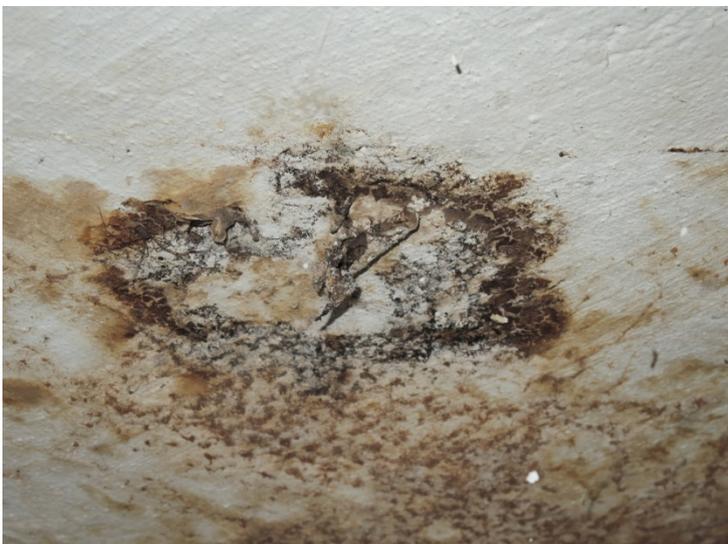
Bild 32

- In Raum 0.06 befindet sich in der nordöstlichen Raumecke auf der Unterseite der Geschoßdecke ein Feuchteschaden mit einem braunen, krustenartigen Belag (Bild 32). Hier von wird **Probe K** entnommen.

Feuchteschaden auf der Unterseite der Geschoßdecke in der nordöstlichen Raumecke von Raum 0.06. Hier konnte ein Befall durch einen Zystidenrindenpilz nachgewiesen werden.

Entnahmestelle von Probe K.

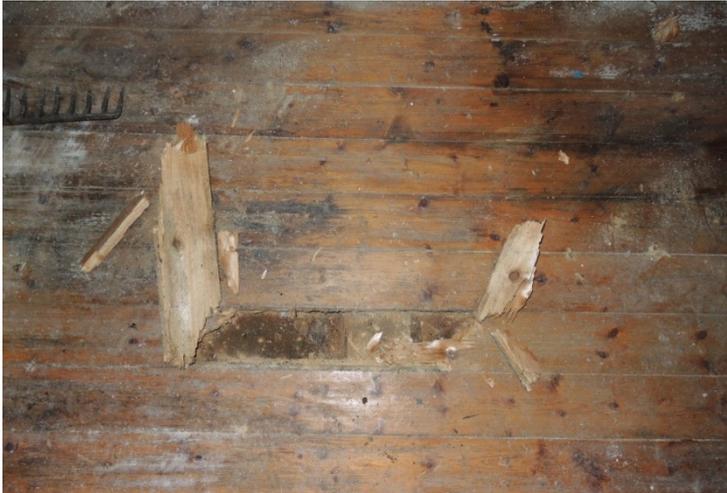
Bild 33

- Im Raum 0.01 werden sowohl an Bodenbretter als auch an darunter befindlichen Lagerhölzern bereichsweise massive Schäden durch Insektenfraß und Fäule (Würfelbruch) festgestellt (Bilder 33 und 34). Von einem Lagerholz mit Würfelbruch wird **Probe L** entnommen.

Die Bodenbretter in Raum 0.01 weisen eine Gefügezerstörung durch Befall einer Bohrrüsslerart auf.

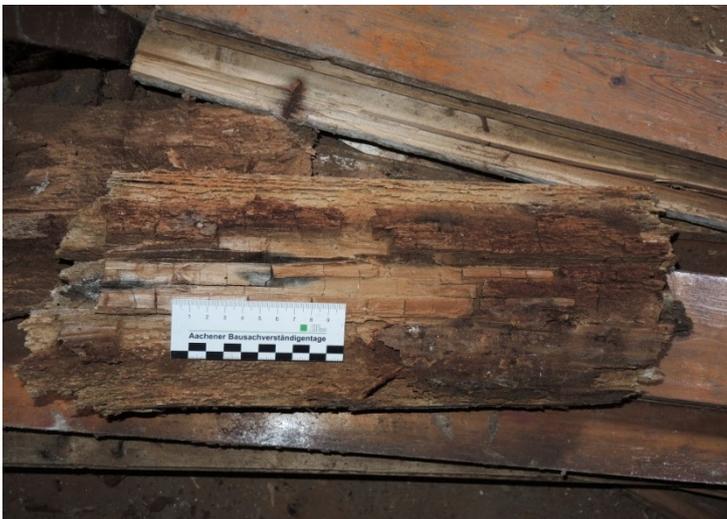
Bild 34

In Raum 0.01 ausgebautes Lagerholz mit massiver Gefügezerstörung durch Befall eines Braunfäuleerregers.

Entnahmestelle von Probe L.

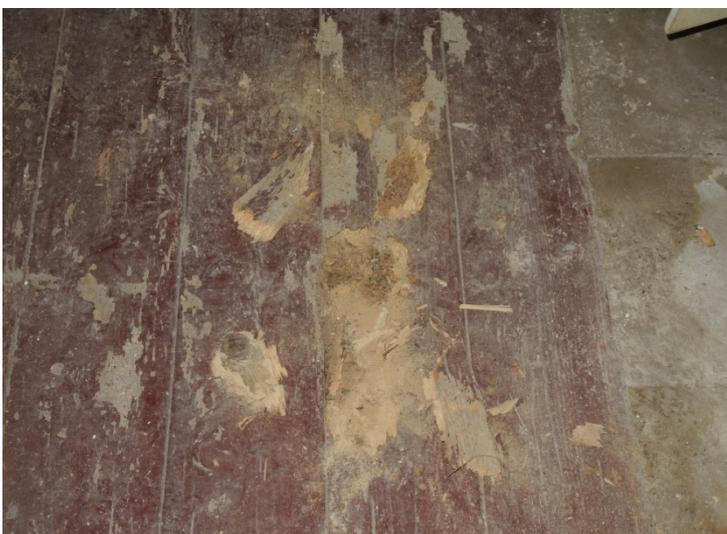
Bild 35

Im Raum 0.02 (Küche) weisen die Bodenbretter einen Befall durch einen Moderfäulepilz und durch eine Käferart aus der Gruppe der Bohrrüssler auf.

Hier wird Probe M entnommen.

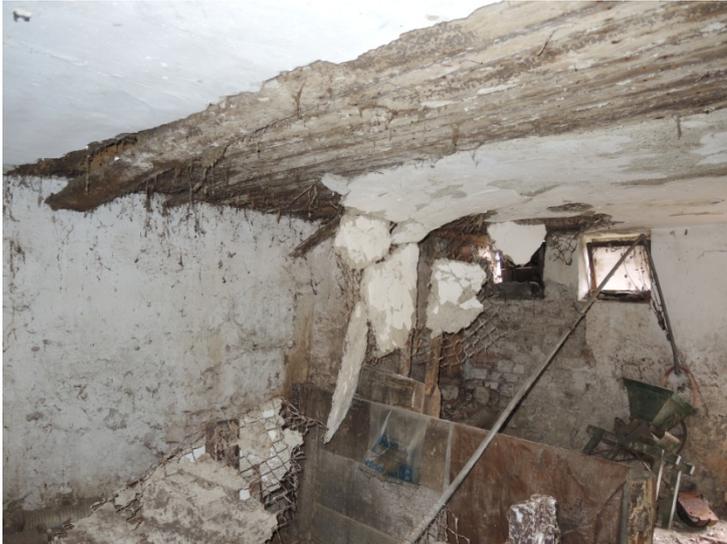
Bild 36

- In der südöstlichen Raumecke des Stalls (Raum Nr. 0.08) hat sich der Deckenputz großflächig abgelöst (Bilder 36 und 37). Von dadurch zugänglichen, durch massive Gefügezerstörung geschädigten Hölzern der Geschoßdecke werden Holzteile als **Probe N** entnommen.

Im Raum 0.08 (Stall) hat sich großflächig der Deckenputz abgelöst.

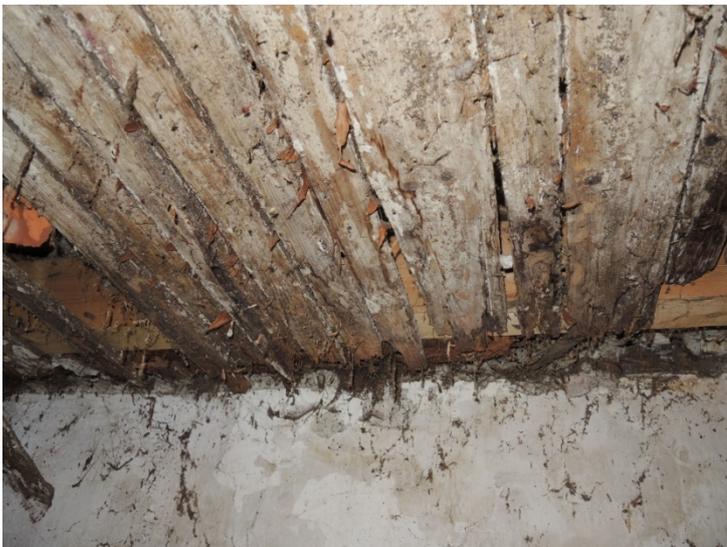
Bild 37

Detail zu Bild 36: Hölzer der Geschosdecke weisen insbesondere im Bereich der östlichen Innenwand eine massive Gefügezerstörung durch Pilz- und Insektenbefall auf (Moderfäulepilz und Bohrrüssler). Entnahmestelle von Probe N.

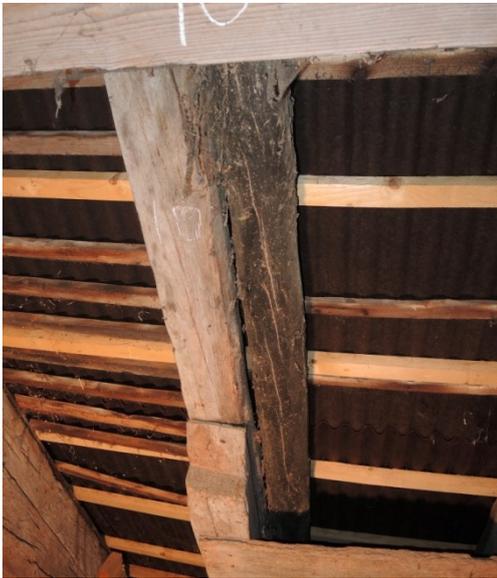
Bild 38

Dunkelbraun gefärbtes Holz am südlichen Sparren von Gespärre 17. Hier werden spanförmige Holzteile als Probe 1 entnommen.

Es liegt eine geringe bis leicht erhöhte Belastung mit polycyclischen aromatischen Kohlenwasserstoffen (PAK) vor.

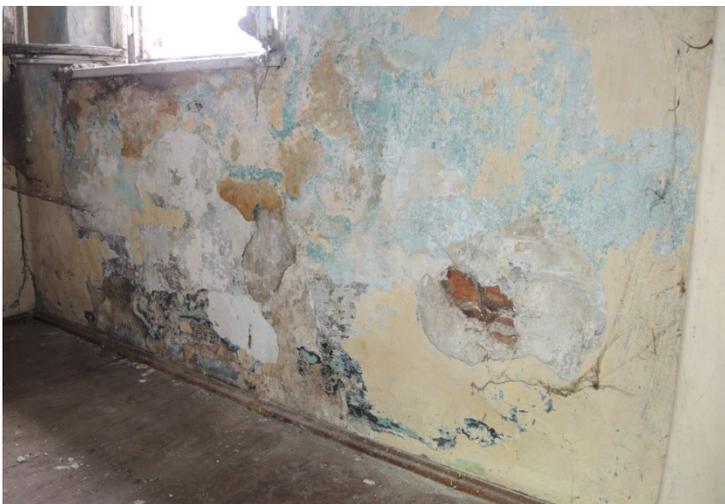
Bild 39

Westliche Außenwand von Raum 1.01. Von der hellgrünen Beschichtung wird Probe 2 entnommen.

Diese weist eine hohe Belastung mit dem Schwermetall Chrom auf.

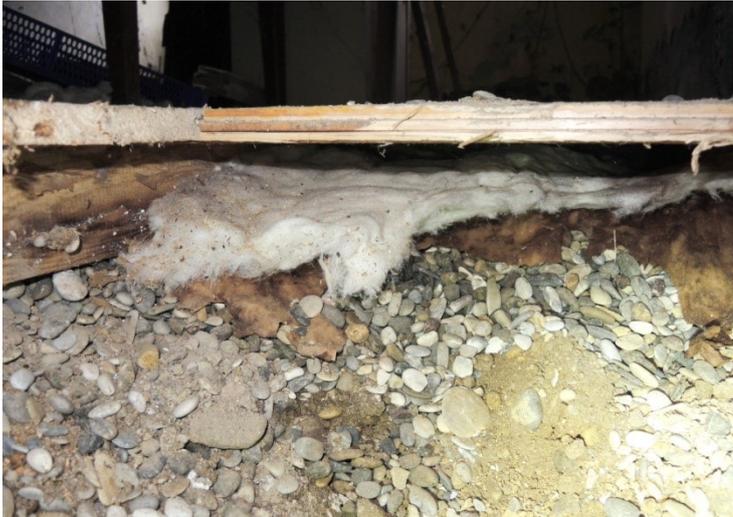
Bild 40

Bodenaufbau in Raum 0.07. Unter den Bodenbrettern befindet sich eine Mineralwollgedämmung aus sog. „alten Fasern“.
