# Fotodokumentation zu Gutachten 25347

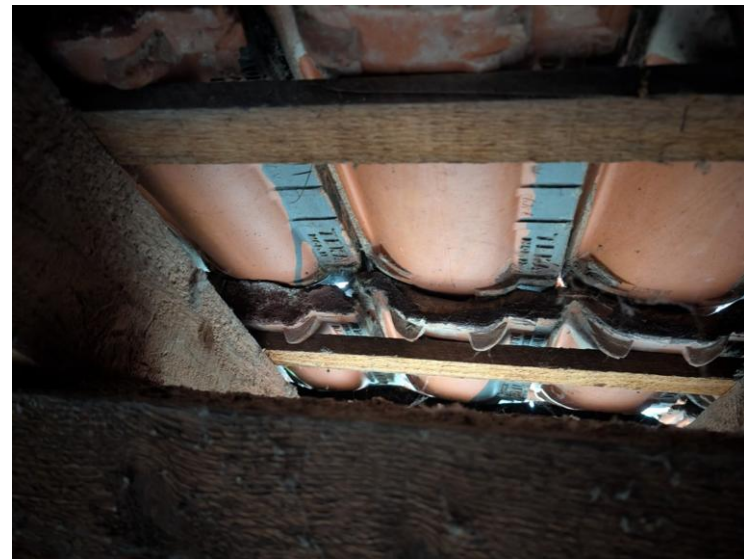
Foto B 16: Untersicht des Daches ohne Folie und Dämmung
