Einfamilienhaus in Kopp

Fachliche Stellungnahme einer Blockhausfassade mit Außenbalkon

Adresse des Hauses: Auf dem Ruppchen 26, 54574 Kopp (Eifel)

Datum: 31.03.2026

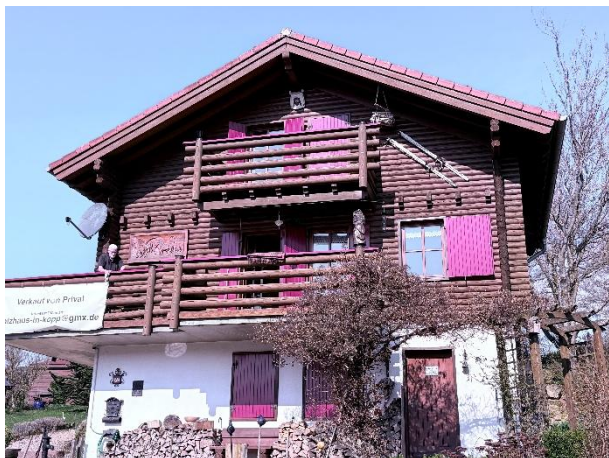
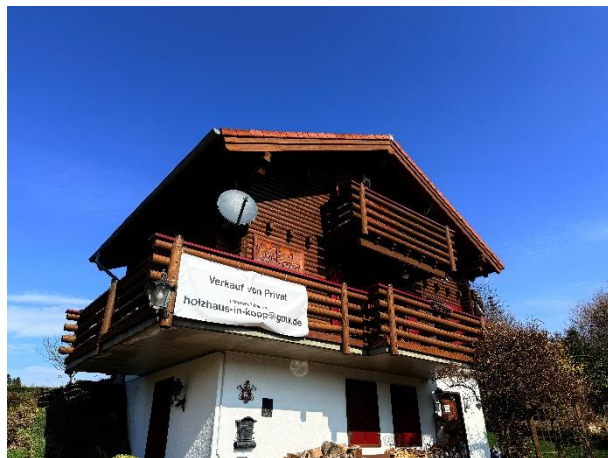
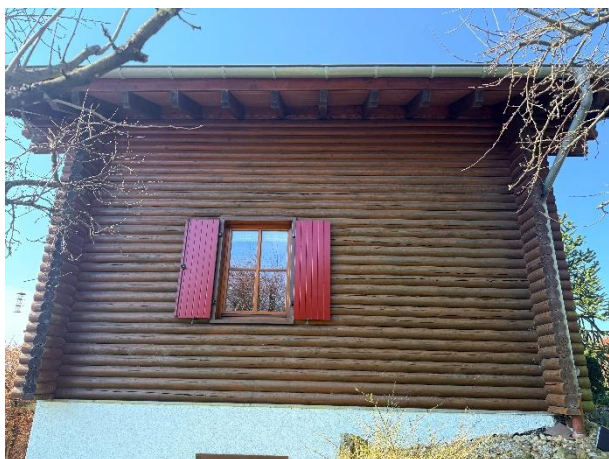
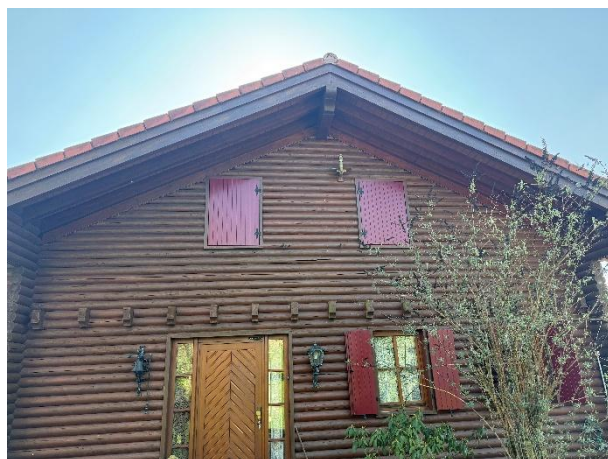
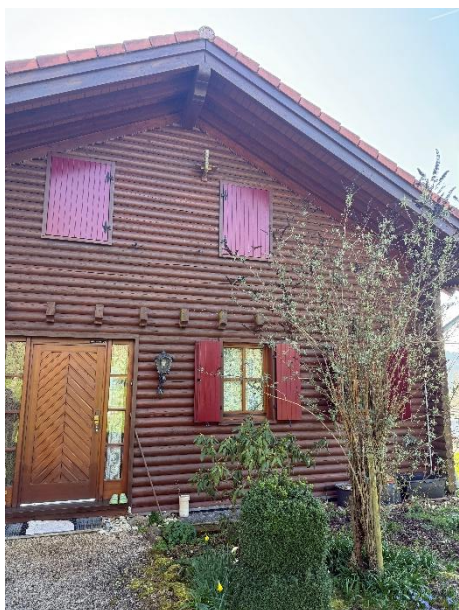
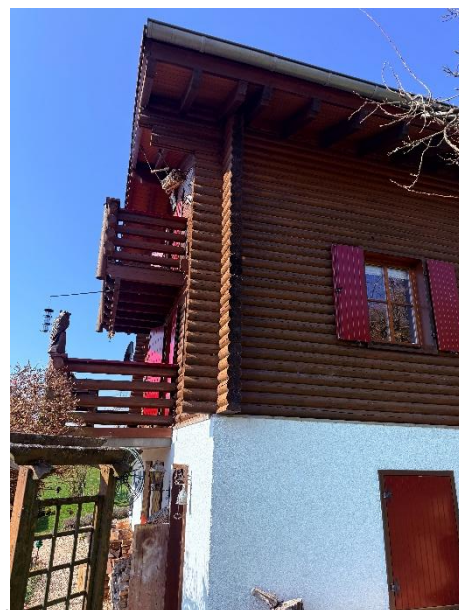
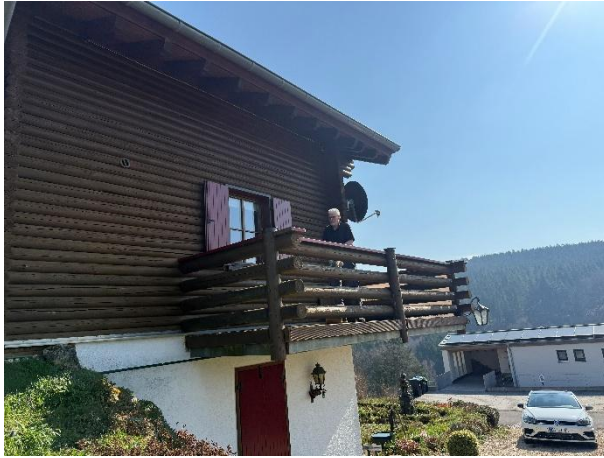
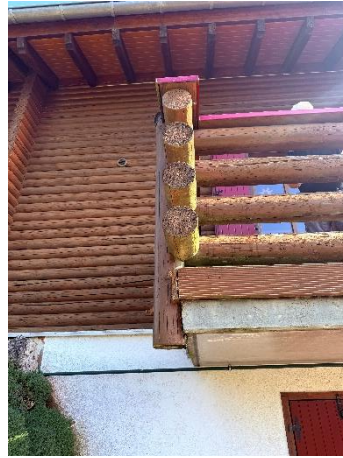
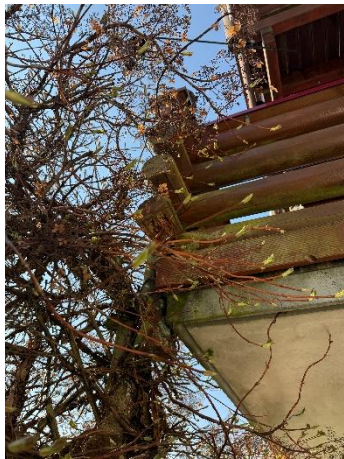
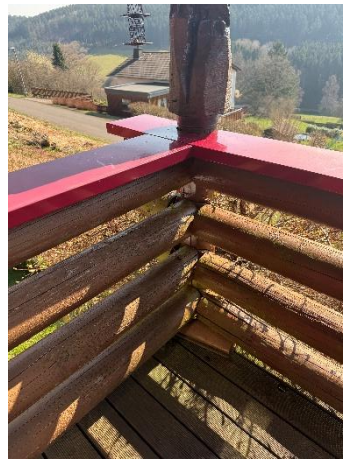
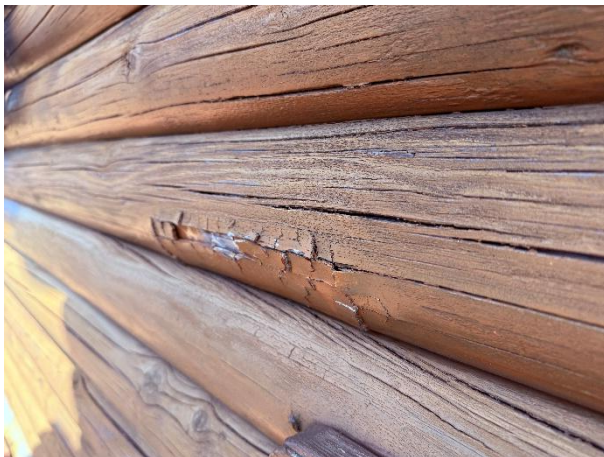
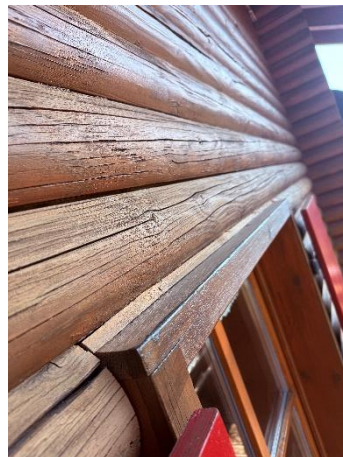
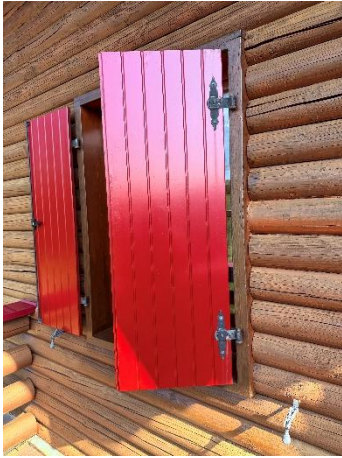
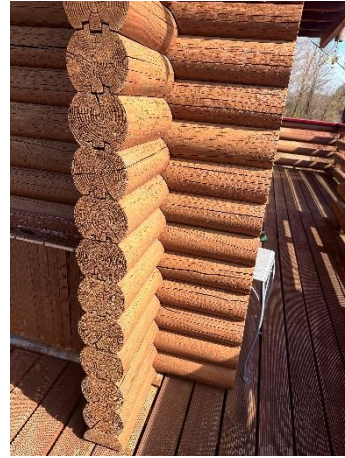
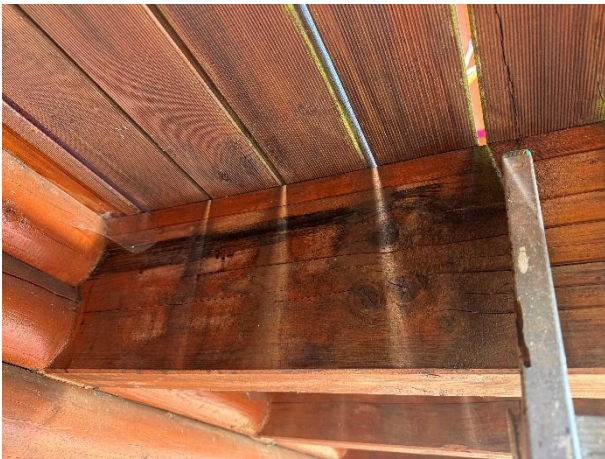
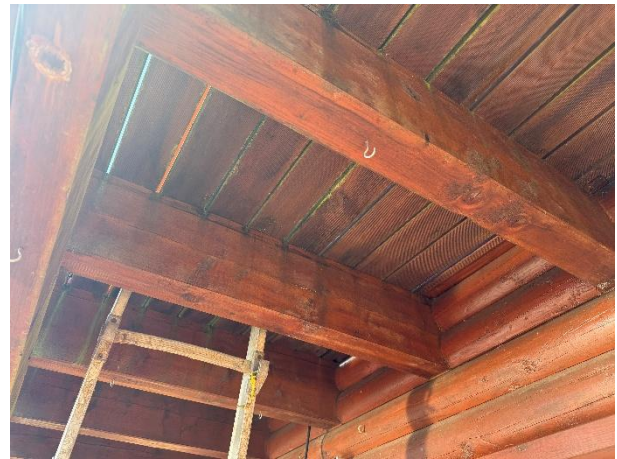
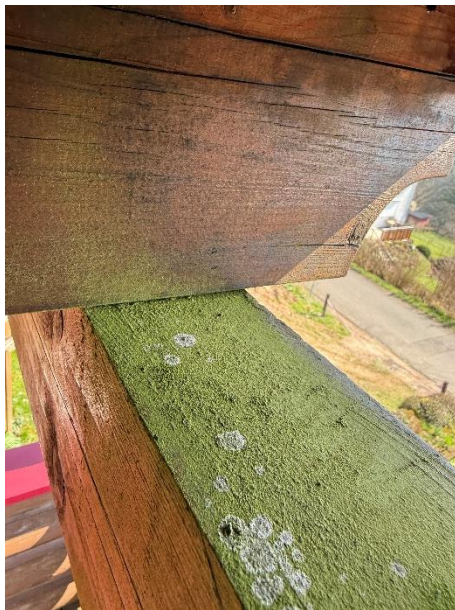
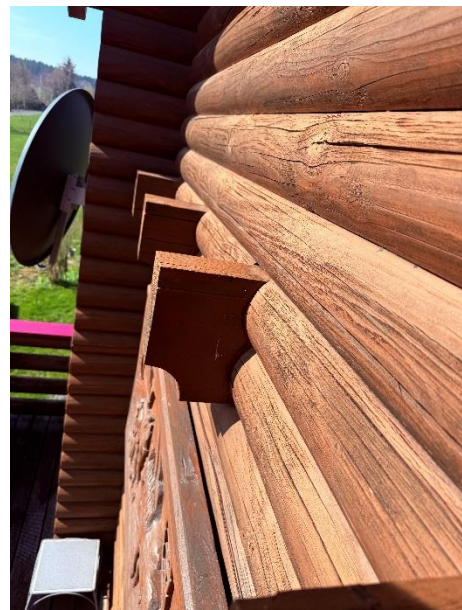
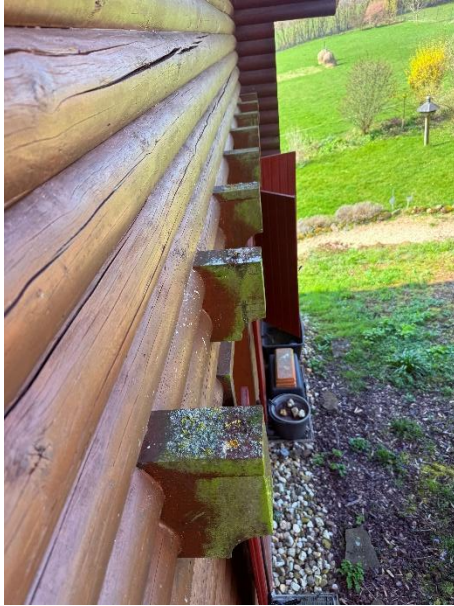
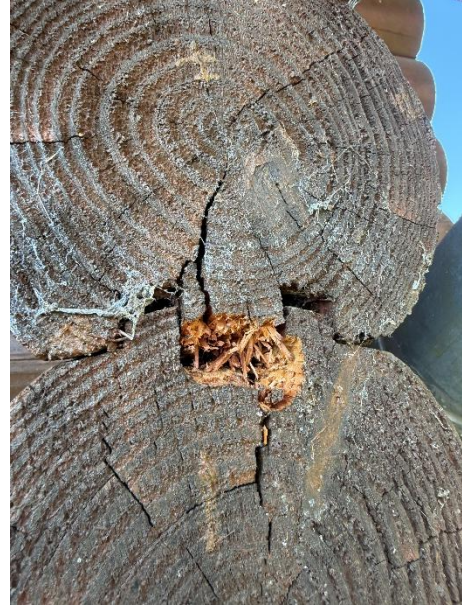
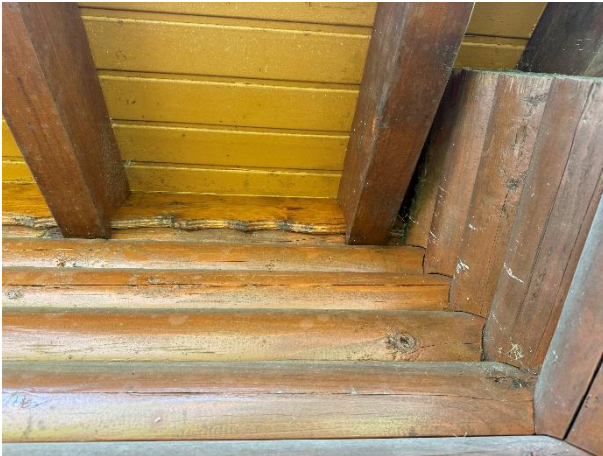
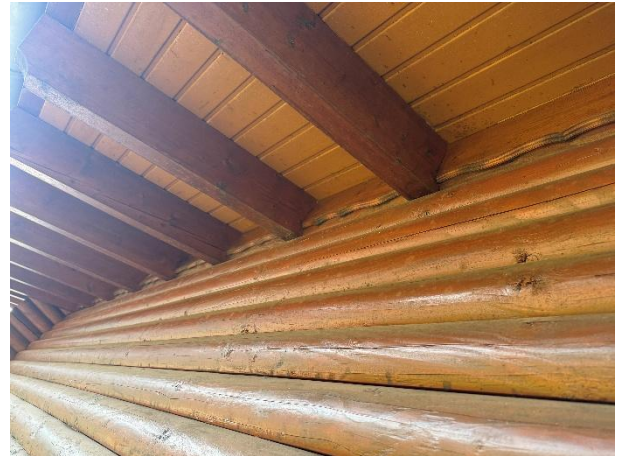
- Fotos in der Anlage -

Das Douglasienholz weist eine dem Alter entsprechende und typische Rissbildung für Vollholz auf. Die Risse sind sporadisch an ein paar wenigen Stellen mit Silikon oder Acryl geschlossen worden. Die Oberflächenstruktur zwischen den Hölzern im witterungsgeschützten Bereich des Dachüberstandes und den Hölzern im unteren Bereich, welche der Witterung stark ausgesetzt sind, ist stark unterschiedlich. Die Oberfläche im unteren Bereich ist sehr rau, im oberen Bereich hingegen noch glatt und satt an Farbauftrag. Nahezu wie nach einem Anstrich.

Die Giebelseite mit Nord-Westausrichtung wie auch die Traufseite mit Nord-Ostausrichtung weisen an einigen Stellen eine leichte Grünspan- / Moosbedeckung auf.

Die Hirnhölzer der Blockhausstämmen sind dem Alter des Holzes entsprechend verwittert. Lediglich an manchen Stellen im Hirnholz im Bereich der Eckverkämmungen hat sich scheinbar ein Nager oder Specht zu schaffen gemacht. Diese Stellen weisen eine Tiefe von ca. 2cm auf.

Die Ortgangziegel sind intakt und schützen den Ortgang weiterhin. Die Firstendscheibe aus Kunststoff ist durch die UV-Belastung der Sonne über die Jahrzehnte ausgebleicht und spröde.

Die Balkenlage aus der Geschossdecke zwischen EG und OG sind konstruktiv nach außen geführt und mit der tragenden Außenhülle verbunden. Diese Balken kragen aus den Giebelwänden hervor. Auf den auskragenden Hölzern sind Opferhölzer erkennbar. Auf denen im nördlichen Giebelbereich ist neben Grünspan auch eine Flechtenbildung erkennbar. Eine aktive und tiefgehende Holzzerstörung ist nicht erkennbar.

Das Balkongeländer im Erdgeschoss weist in den horizontalen Riegeln teilweise eine starke Fäulnis auf. Ebenso ist der Geländerpfosten an der Südostseite faul. Ein Grünbewuchs an dieser Stelle hat in den letzten Jahren das Holz faulen lassen. Hier besteht Handlungsbedarf. Die Betonplatte, an dem der Balkon befestigt ist augenscheinlich intakt.

Der Balkon im Obergeschoss besitzt das gleiche Geländer wie im Erdgeschoss. Das Geländer ist intakt und weist keine direkten Faulstellen auf. Die Tragkonstruktion dieses Balkons besteht aus auskragenden Deckenbalken, welche aus der inneren Konstruktion des Hauses nach außen verlängert wurden. Diese tragenden Hölzer sind mit einem Opferbrett belegt auf dem massive Holz-Terrassendielen montiert sind. Erkennbar ist, dass mindestens einer der auskragenden Balken. Faulstellen aufweist. Die Opferbretter, auf denen der begehbare Holzbelag befestigt ist, sind ebenfalls mit Faulstellen durchzogen. Die Bereiche unter den Opferbrettern sind im Zuge einer Sanierung / Reparatur zu prüfen.

- Handlungsbedarf kurzfristig/umgehend
 - Handlungsempfehlung Mittelfristig
 - Beobachtung Langfristig
- Alle der Witterung ausgesetzten Hölzer sind von Moosen und Flechten wie auch von Grünspan zu befreien. Ein genereller Anstrich der Fassadenhölzer ist dringend zu empfehlen. Dabei ist auf eine offenporige Holzschutz-Lasur mit pilzbekämpfenden Inhaltstoffen zu achten. Der Verschalung des Dachüberstandes ist von unten noch in einem guten Zustand und kann aus ästhetischen Gründen gestrichen werden. Die Bereiche wie Giebelverkleidungen, Hirnhölzer der Sparren und Blockbohlen sollten ebenfalls mitgestrichen werden.

- In Teilbereichen sind die natürlich entstandenen Risse des Rundholzes mit Silikon oder Acrylaten geschlossen worden. Diese Bereiche sind dringend wieder zu öffnen und von den Kunststoffen zu befreien.

- Es ist ein besonderes Augenmerk auf die Eckverkämmungen zu legen. Die Stellen an denen ein Nager oder Specht dran gegangen ist, sollte mit überstrichen werden und ist zu beobachten.

- Die Firstendscheiben sind aus Kunststoff über die letzten 30 Jahre der UV-Strahlung ausgesetzt. Die Firstscheiben sollten erneuert werden um für Vögel, Nager und Ungeziefer keinen Platz zu bieten. Die Firstbereiche sind hier im Zuge dessen noch zu prüfen.

- Das Balkongeländer im EG ist dringend zu überarbeiten. Hier sind umlaufend einige Querriegel aber auch Pfosten gefault und müssen dringend erneuert / repariert werden um eine Absturzgefährdung zu eliminieren.
- Die auskragenden Balken des Balkons im OG sind zeitnah zu sanieren. Eventuelle Faulstellen sind auszubessern. Es empfiehlt sich den Terrassenbelag auf der Konstruktion neu zu machen, da dieser für die Sanierung der Tragkonstruktion demontiert werden muss.
Ein Holzschutzanstrich der Konstruktion und des Belages ist zwingend zu empfehlen.
Empfehlung: Auf den tragenden Balken des Balkons können Schutzbleche für den konstruktiven Holzschutz aufgebracht werden. Diese sind der Langlebigkeit der Tragkonstruktion sehr zuträglich.
