# Wissen, wo die Wärme bleibt.

Ihre Infrarotbilder.

Objektnummer: 610.416

Pietsch ImmobilienPartner

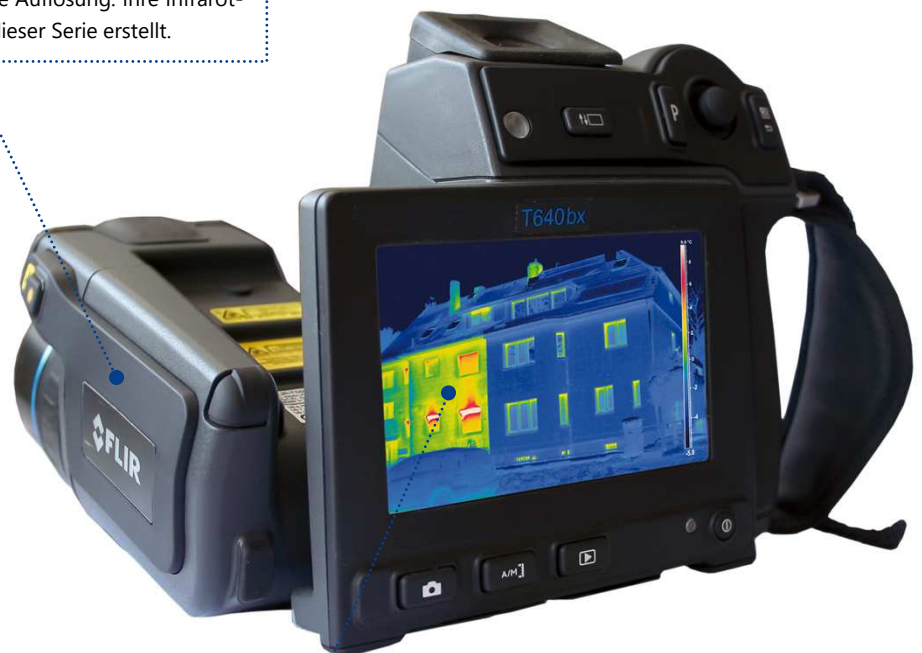
Sie sehen hier die aktuelle Infrarotkamera-Generation der T-Serie von FLIR Systems im Einsatz. Diese Geräte gehören zu den leistungsfähigsten Infrarotkameras für den mobilen Bereich und haben eine sehr hohe Auflösung. Ihre Infrarotbilder wurden mit einer Kamera dieser Serie erstellt.

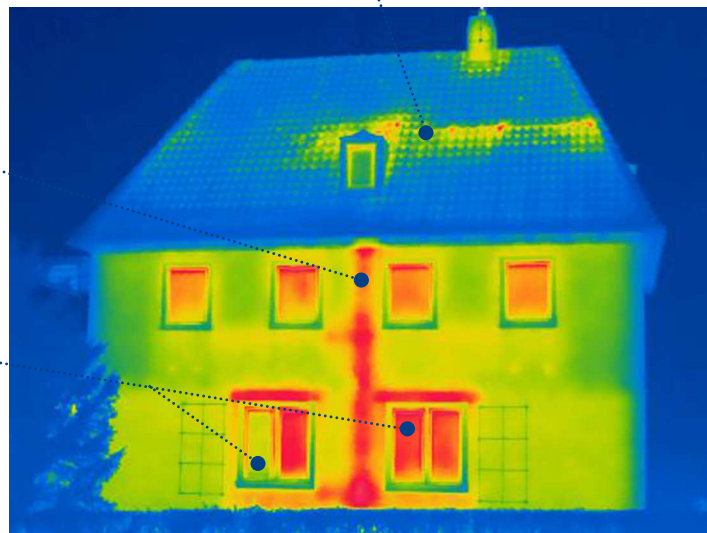
Erhöhte Oberflächentemperaturen an Fenstern älterer Gebäude sind keine Seltenheit. Insbesondere, wenn der Austausch der Fenster lange zurückliegt bzw. sogar noch die ersten Fenster, welche bei der Errichtung des Gebäudes eingesetzt wurden, verbaut sind. Genau das ist hier der Fall.

Gut zu sehen – ein Glasteil des unteren linken Fensters wurde vor einiger Zeit erneuert.

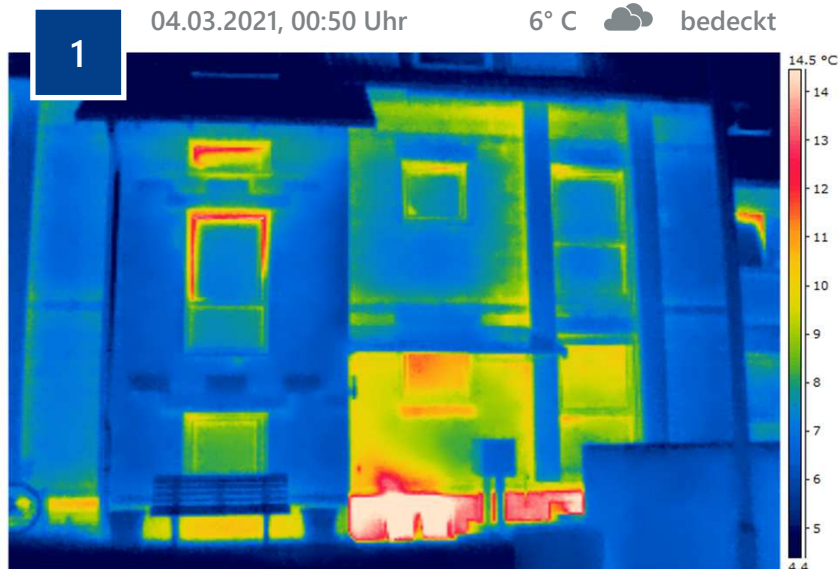
## Bild 1 & 2

- Schadstelle im Sockelbereich
- normales Temperaturbild an der Wand
- übliche Temperaturverteilung am Fensterrahmen
- optimale Temperaturverteilung im Dachbereich

Es wurde eine leicht erhöhte Oberflächentemperatur an den überprüften Außenwänden festgestellt. Die thermografierten Dachflächen zeigen keine sichtbaren Mängel. An einigen der abgebildeten Fenster wurden Probleme sichtbar, deren Ursache ermittelt werden sollte (Bild 5).

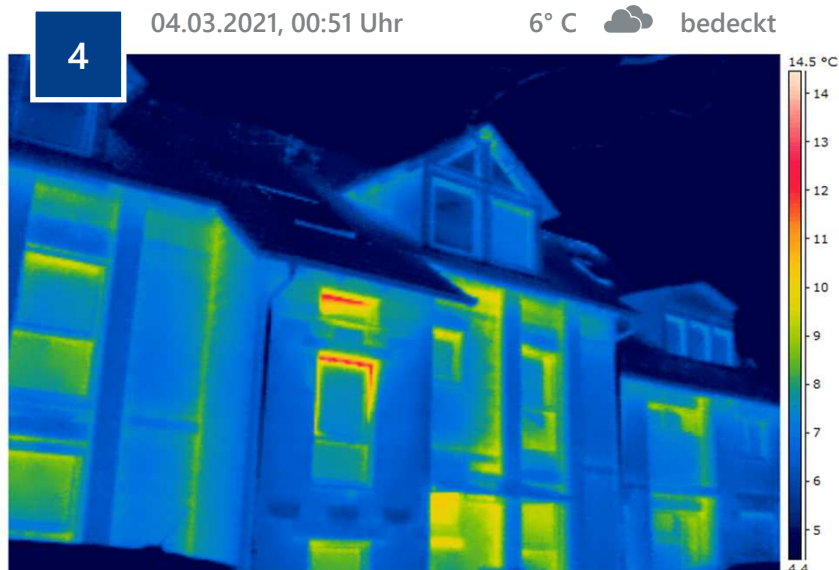
- übliche Temperaturverteilung am Fensterrahmen
- optimale Temperaturverteilung an den Gauben
- normales Temperaturbild an der Wand
