# Schnitt 1-1

Querschnitt · Küche, Schlafzimmer und Schwimmbecken

Neu gezeichnet nach fotografiertem Altplan; Proportionen angenähert. Raum- und Bauteilangaben entsprechen der historischen Vorlage.  
Ohne verbindlichen Maßstab. Keine Bestandsvermessung, kein Statik- oder Genehmigungsnachweis. Stempel und Unterschriften nicht übertragen.

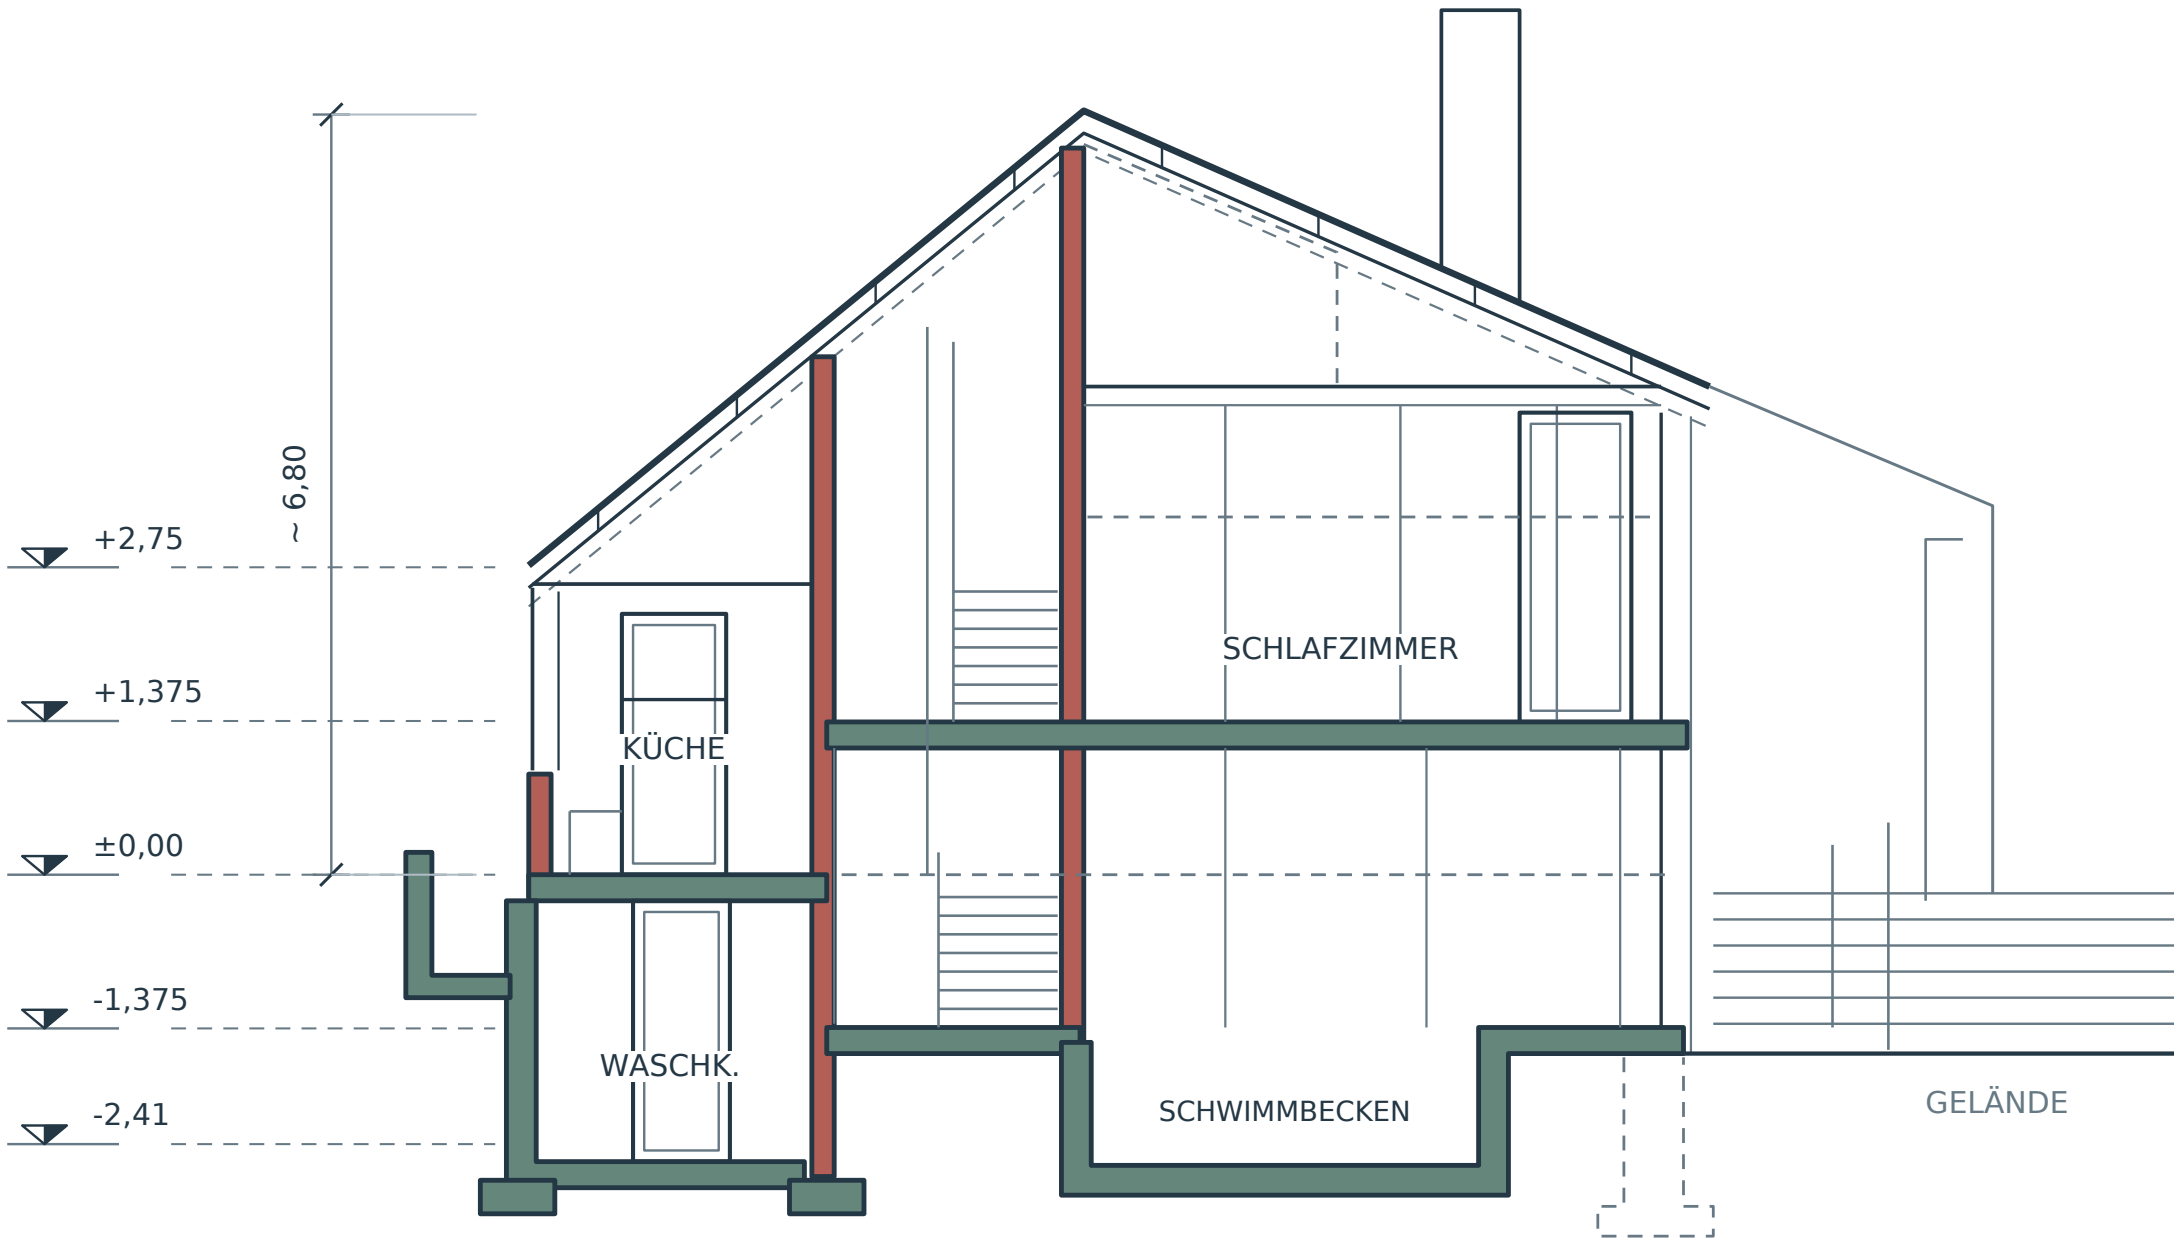
Schnitt\_1.jpg (hohe Auflösung) · Originalfoto DSC05257 · Plan 02 · 02.06.1970  
Rev. 02: Deckenlinie über dem Schlafzimmer waagrecht; senkrechte Anschlüsse angepasst.  
Faltenbedingte Knicke der parallelen Außenlinien entfernt; zusätzliche Schräglinie außen entfernt.

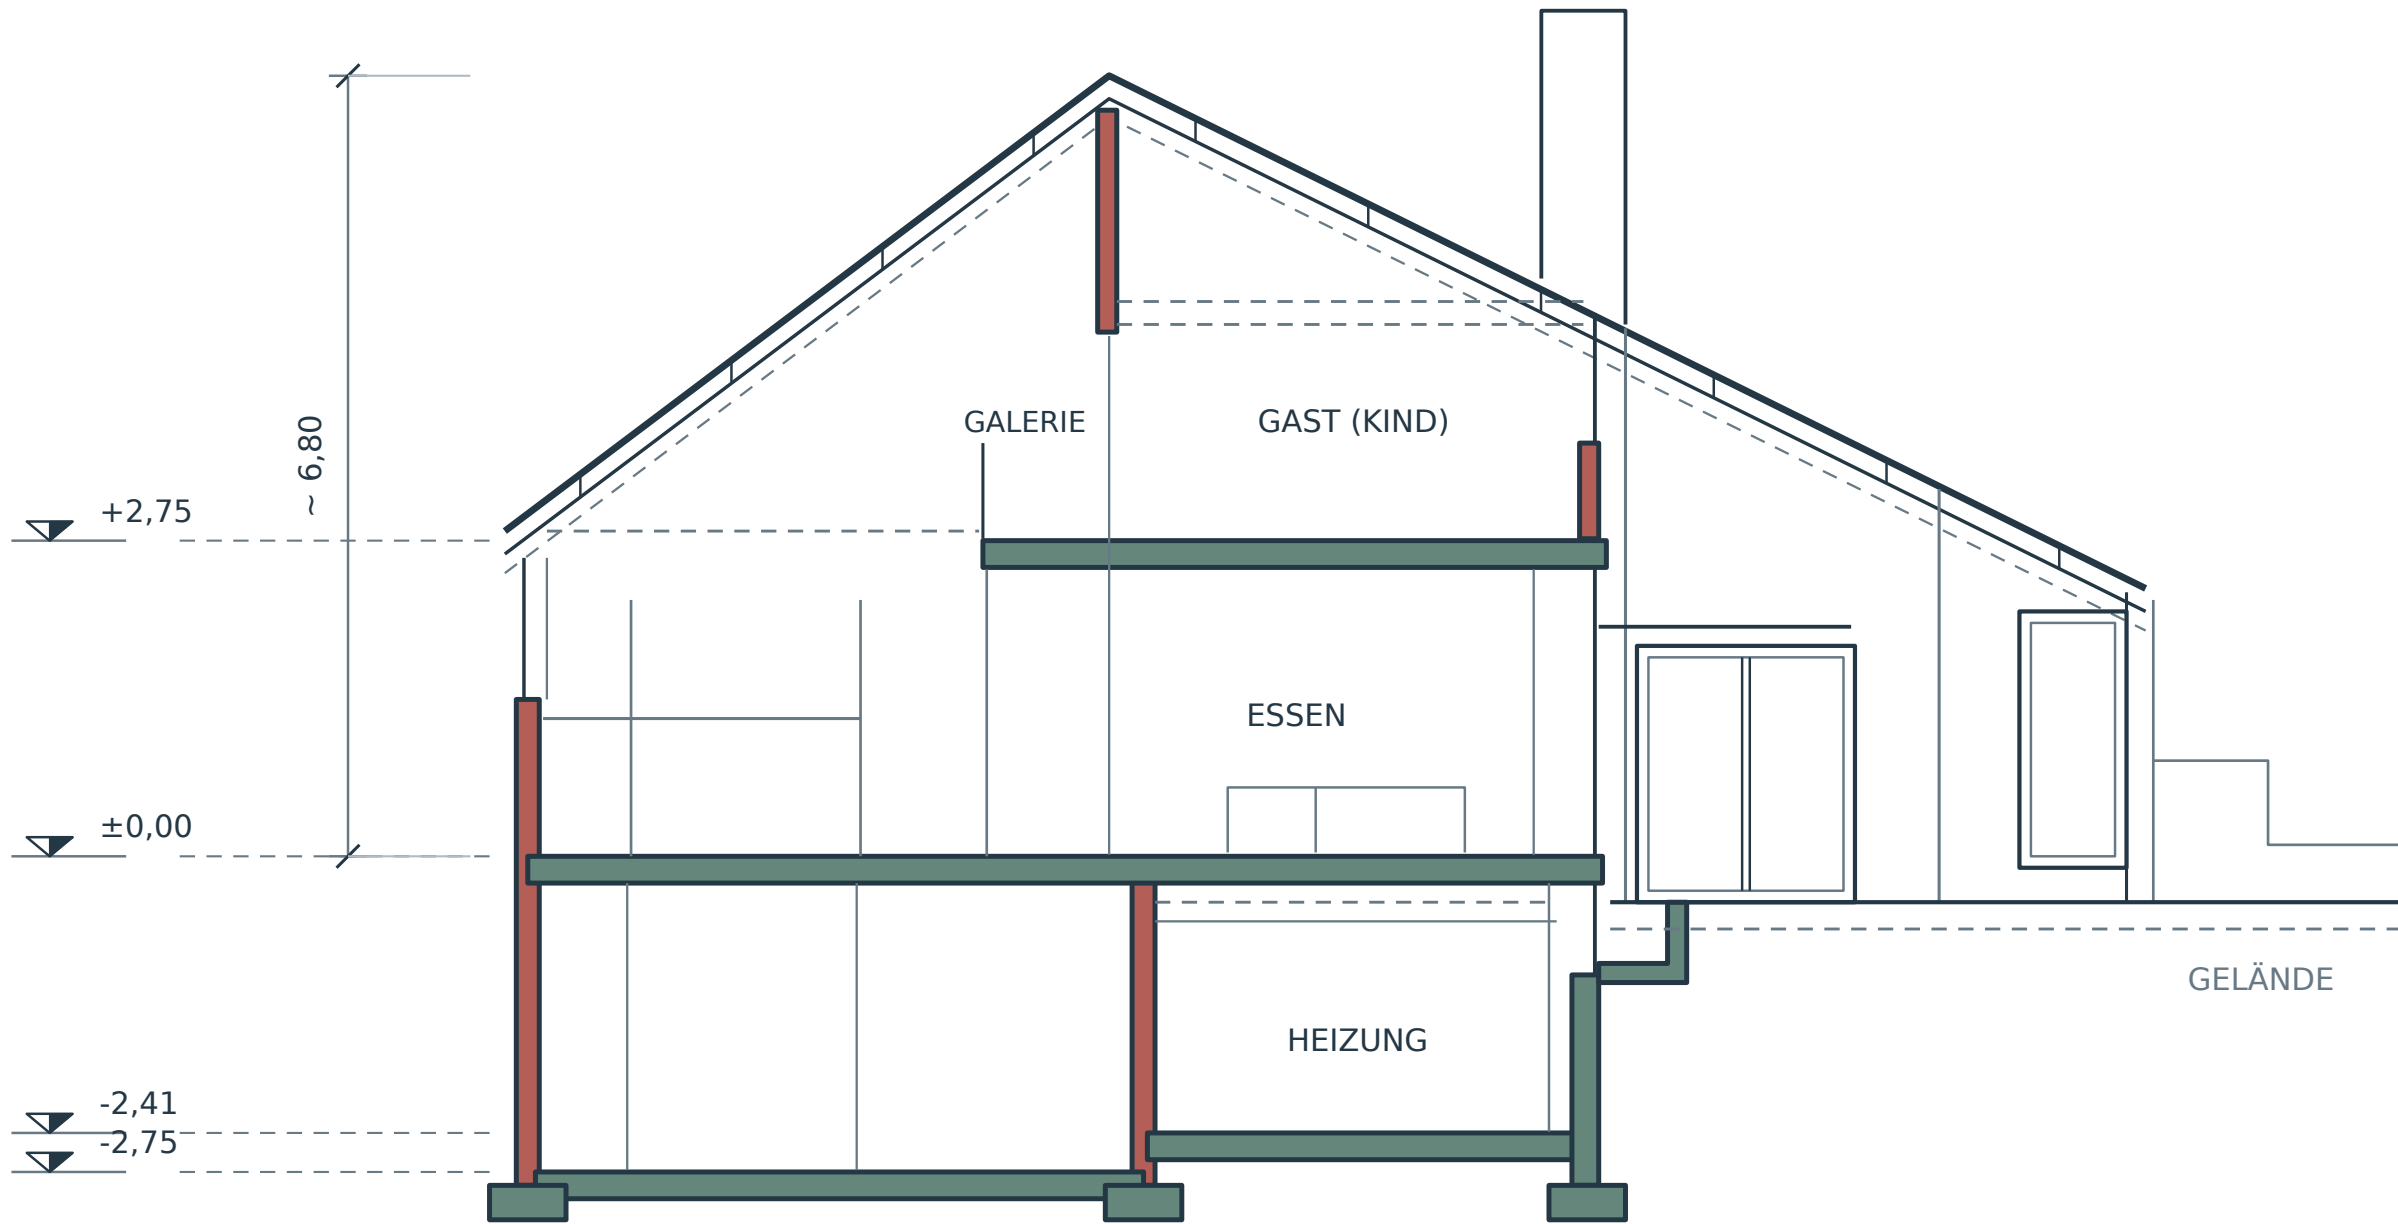
# Schnitt 2-2

Querschnitt · Galerie, Essen und Heizung

Rev. 02: Dachkontur, Galerie- und Kellerdecken sowie Höhenkoten erneut mit den Quellen verglichen.

Keine weitere eindeutige Faltenverzerrung festgestellt; unterschiedliche Kellerniveaus beibehalten.

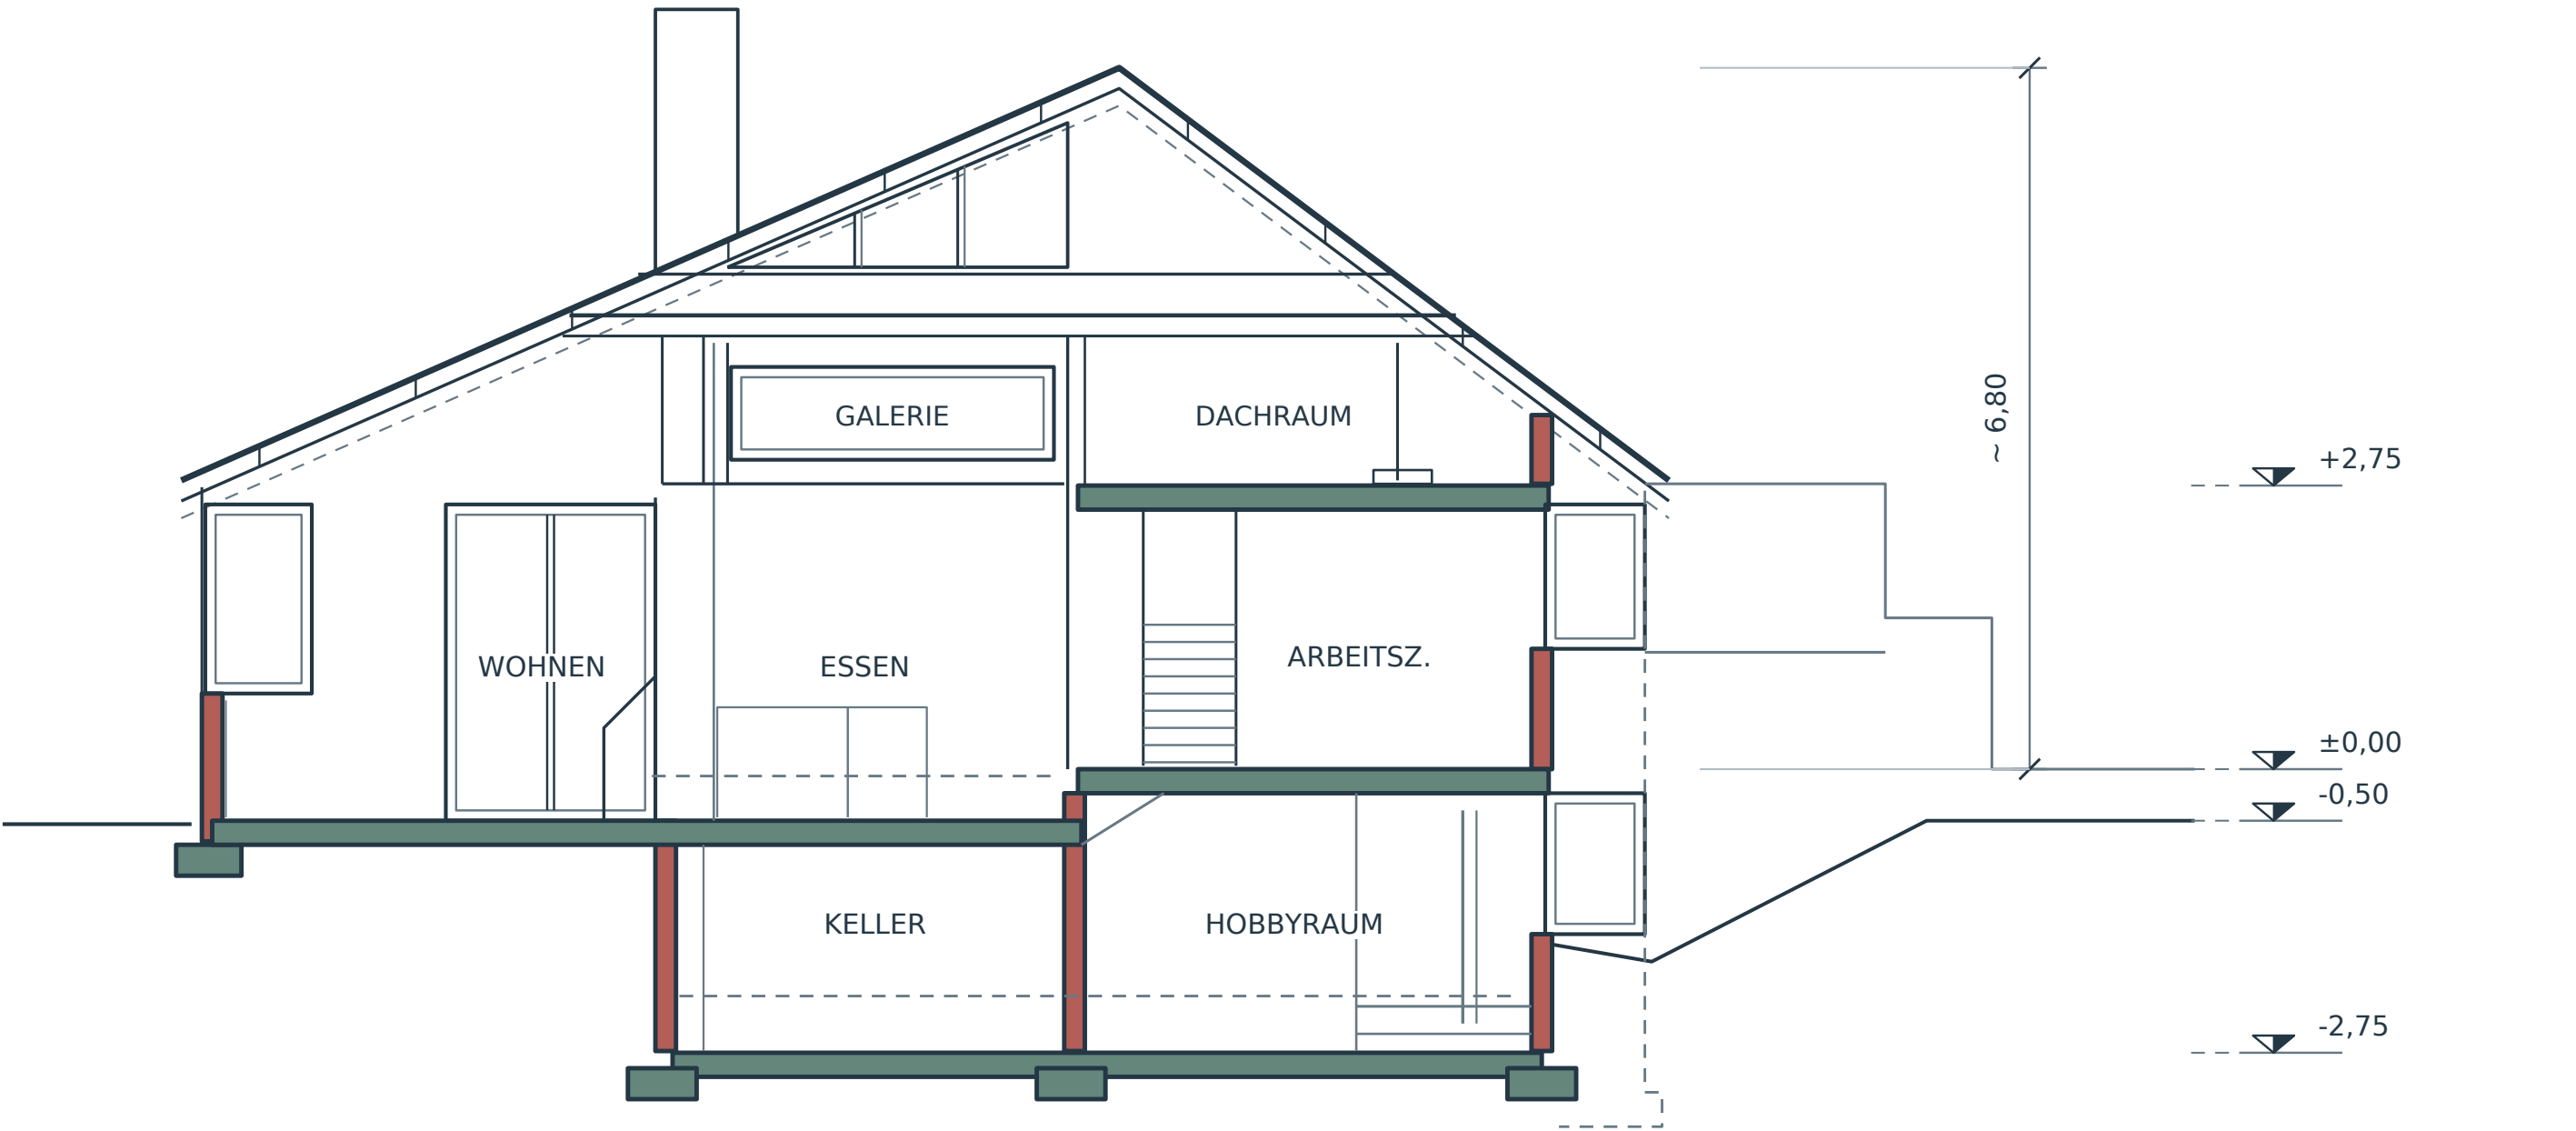
# Schnitt 3-3

Querschnitt · Wohnen, Essen, Arbeitszimmer und Hobbyraum

Rev. 02: Galerie, Dachraum, Deckenkanten und Niveauversprung anhand der zusätzlichen Aufnahmen geprüft.

Gerade Deckenlinien beibehalten; die Versetzung zwischen Wohnen/Essen und Arbeitszimmer ist in der Vorlage angelegt.

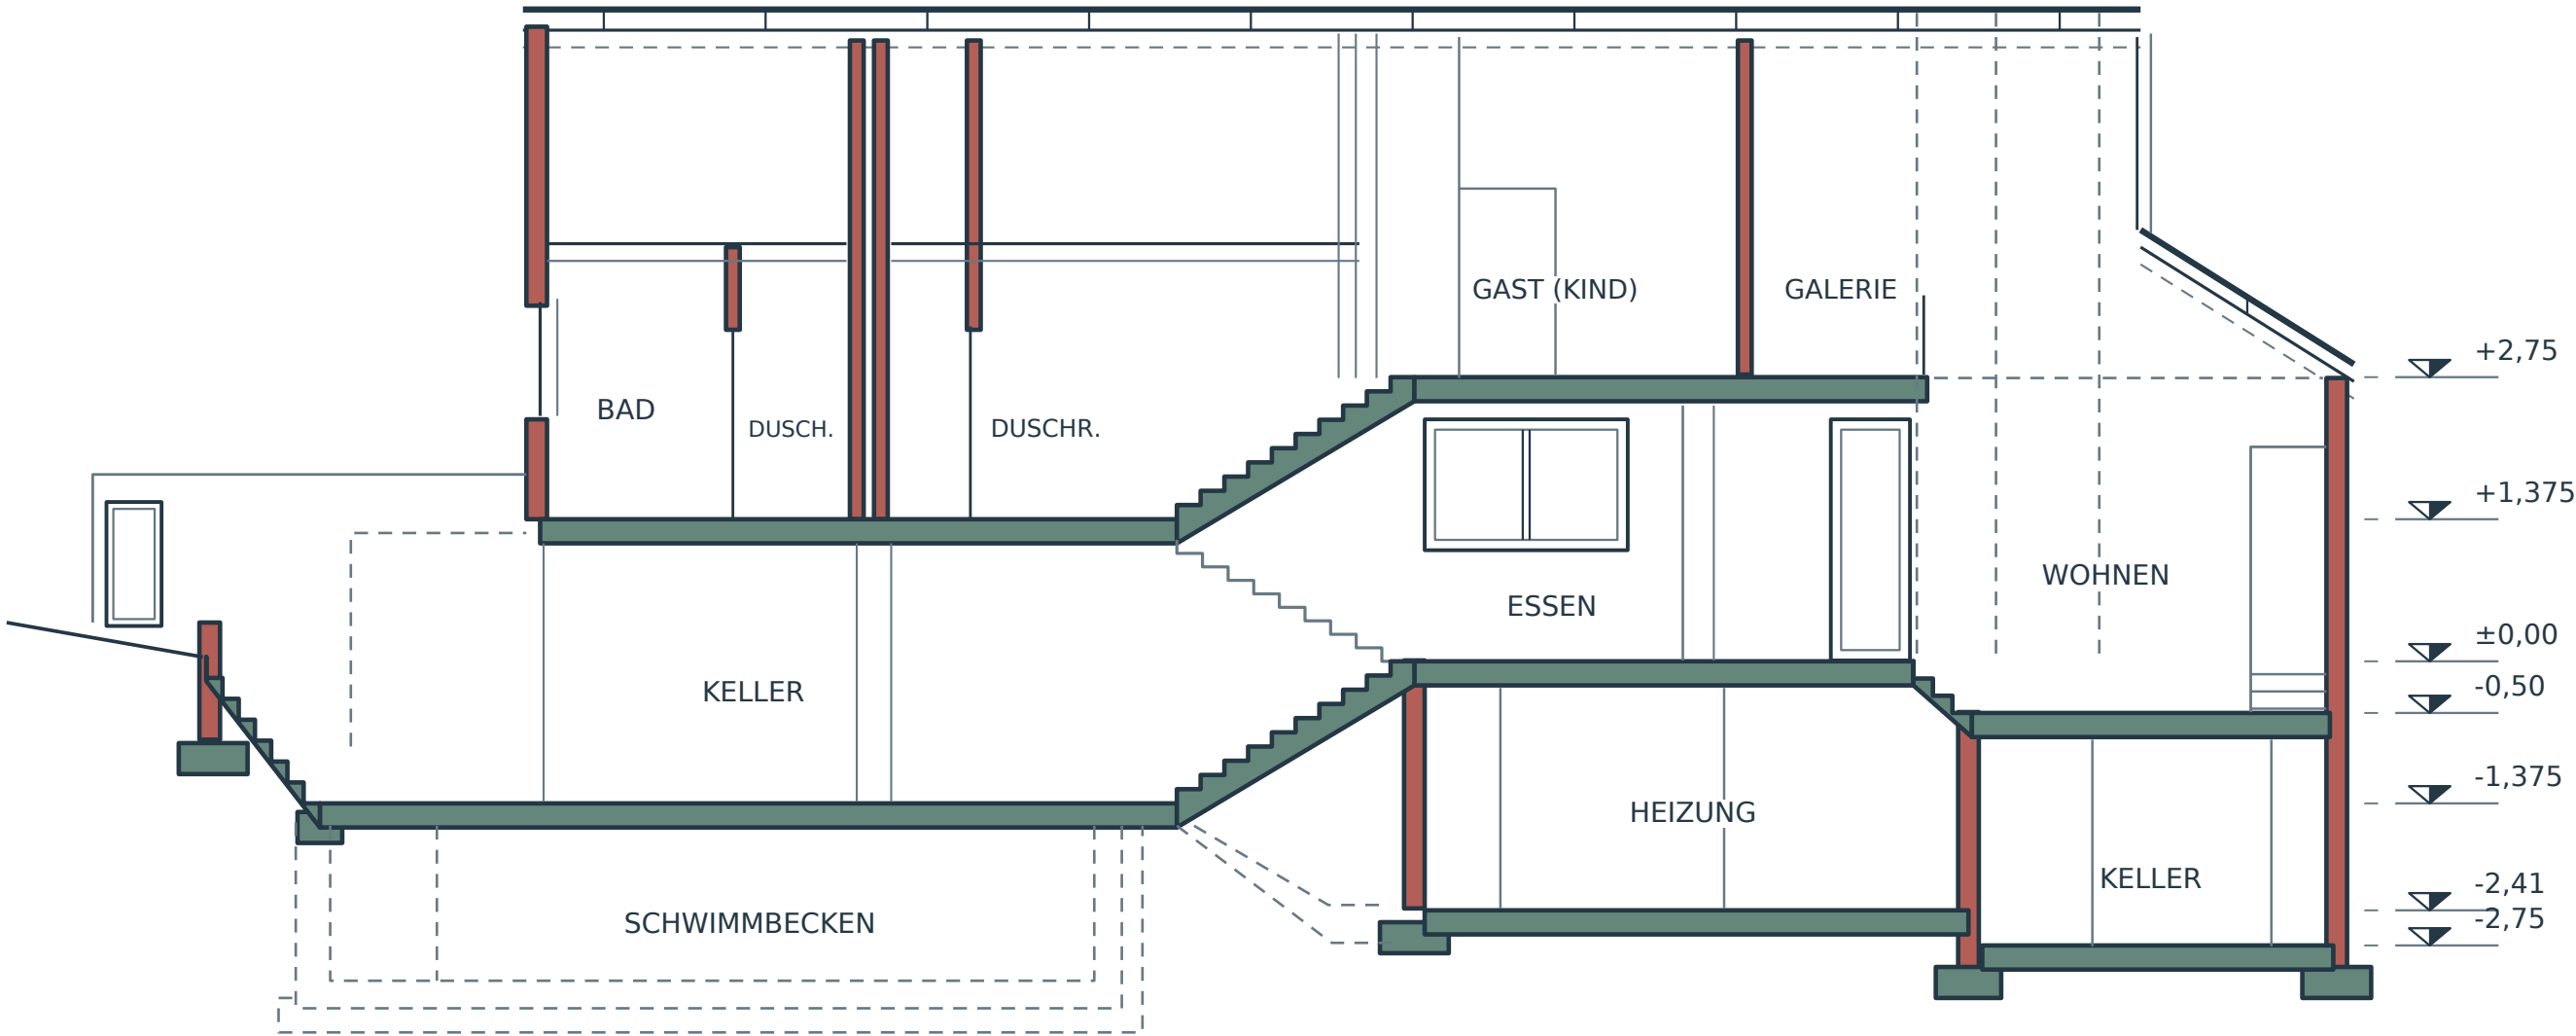
# Schnitt 4-4

Längsschnitt · Versetzte Geschosse und Treppenverbindungen

Schnitt\_1.jpg (hohe Auflösung) · Originalfoto DSC05257 · Plan 02 · 02.06.1970  
Rev. 02: Deckenlinie über Bad und Duschräumen auf ein gemeinsames waagerechtes Niveau gebracht.  
Geschossversprünge, Treppen und Höhenkoten gegen die Originalaufnahmen geprüft; kleine Details bleiben vereinfacht.

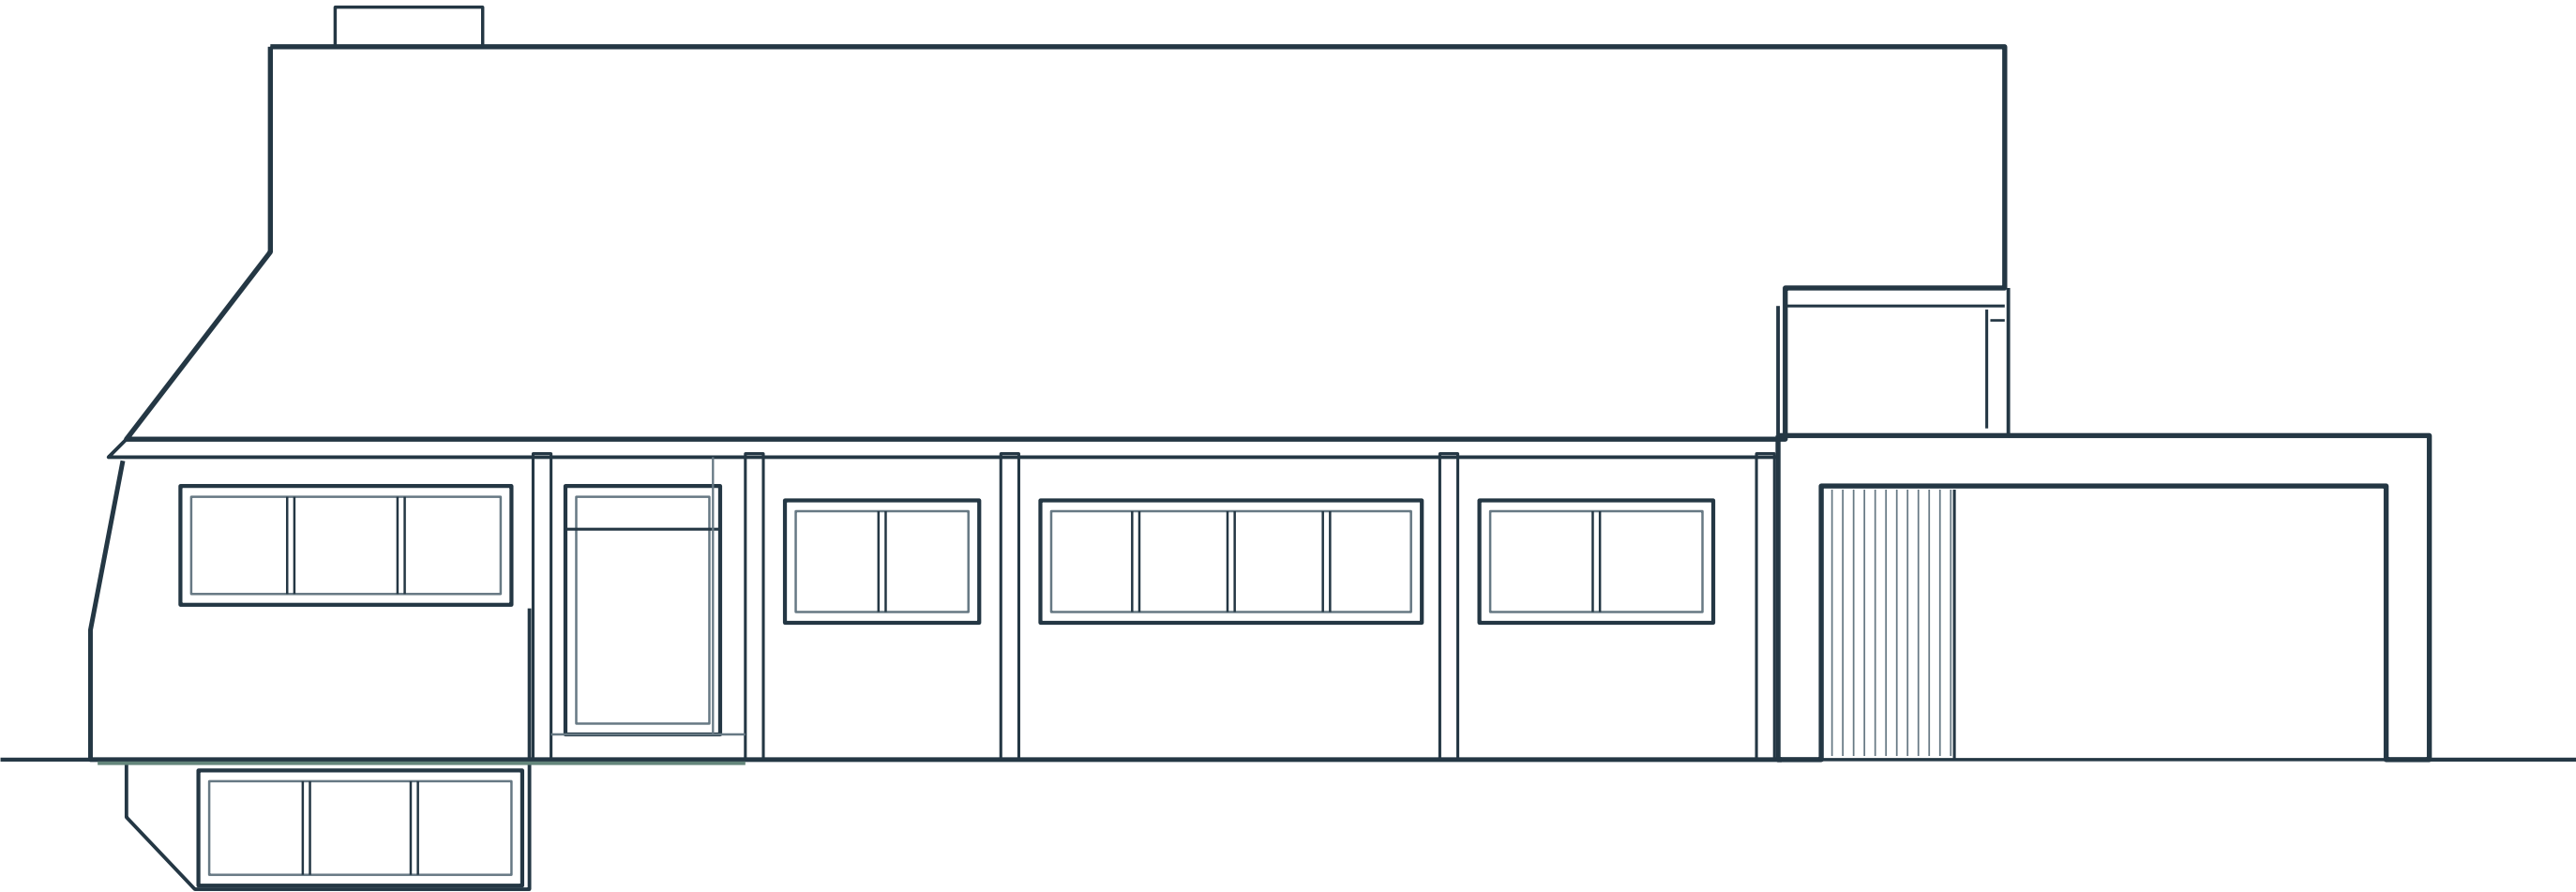
# Nordansicht

Außenansicht · Eingangsseite und Garage

Aussen\_1.jpg · Originalblatt 1 „Ansichten“ · 02.06.1970  
Dachkontur, Eingang, Fensterbänder, Kellerfenster und Garage neu gezeichnet.  
Grüne Geländemarkierung nach Vorlage; kleine Rahmen- und Anschlussdetails vereinfacht.

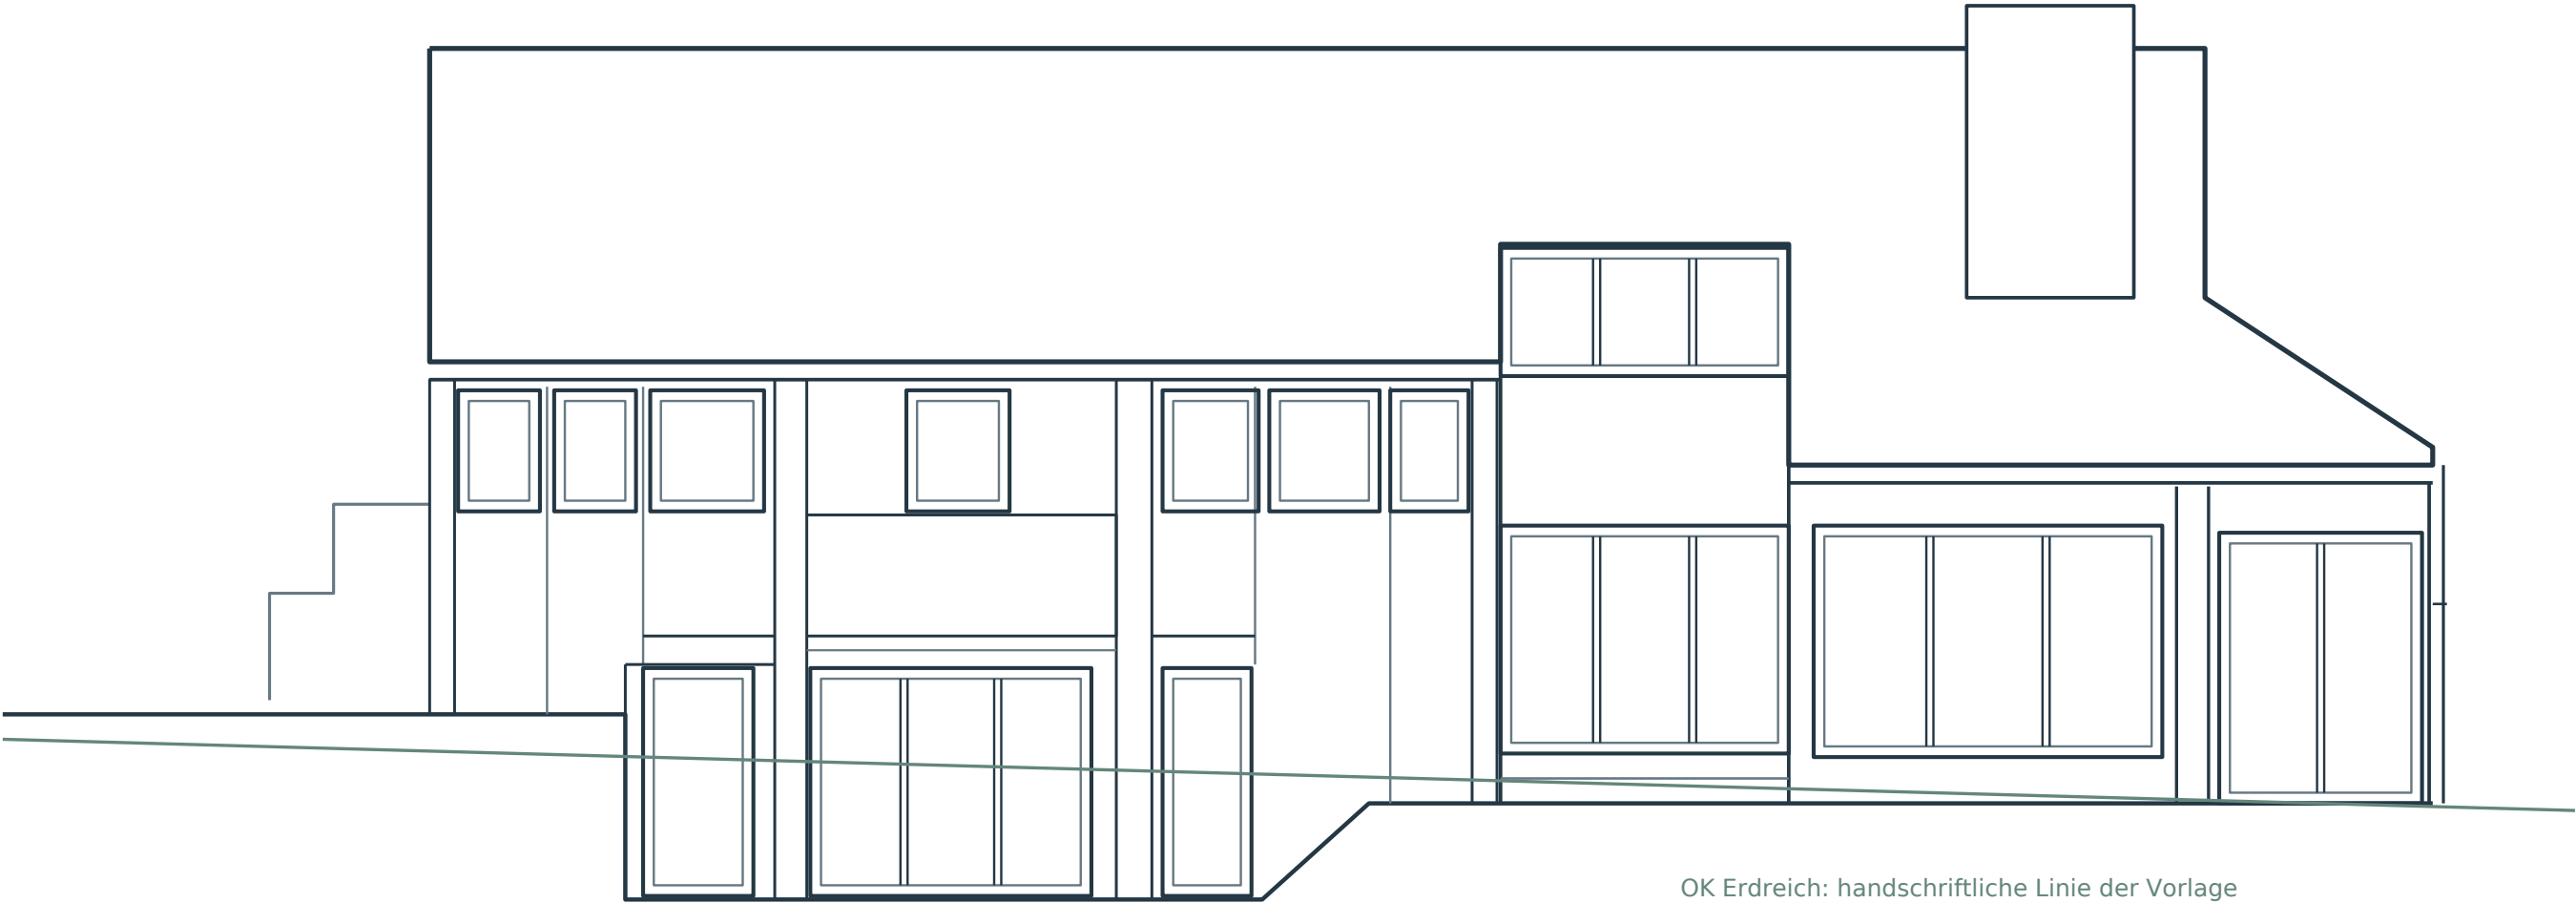
# Südansicht

Außenansicht · Gartenfassade und tiefer liegende Verglasung

Fenstergruppen, aufragender Mittelbereich und abgesenkte Verglasung nachgezeichnet.

Die grüne Linie gibt die handschriftliche Geländeanmerkung der Vorlage näherungsweise wieder.

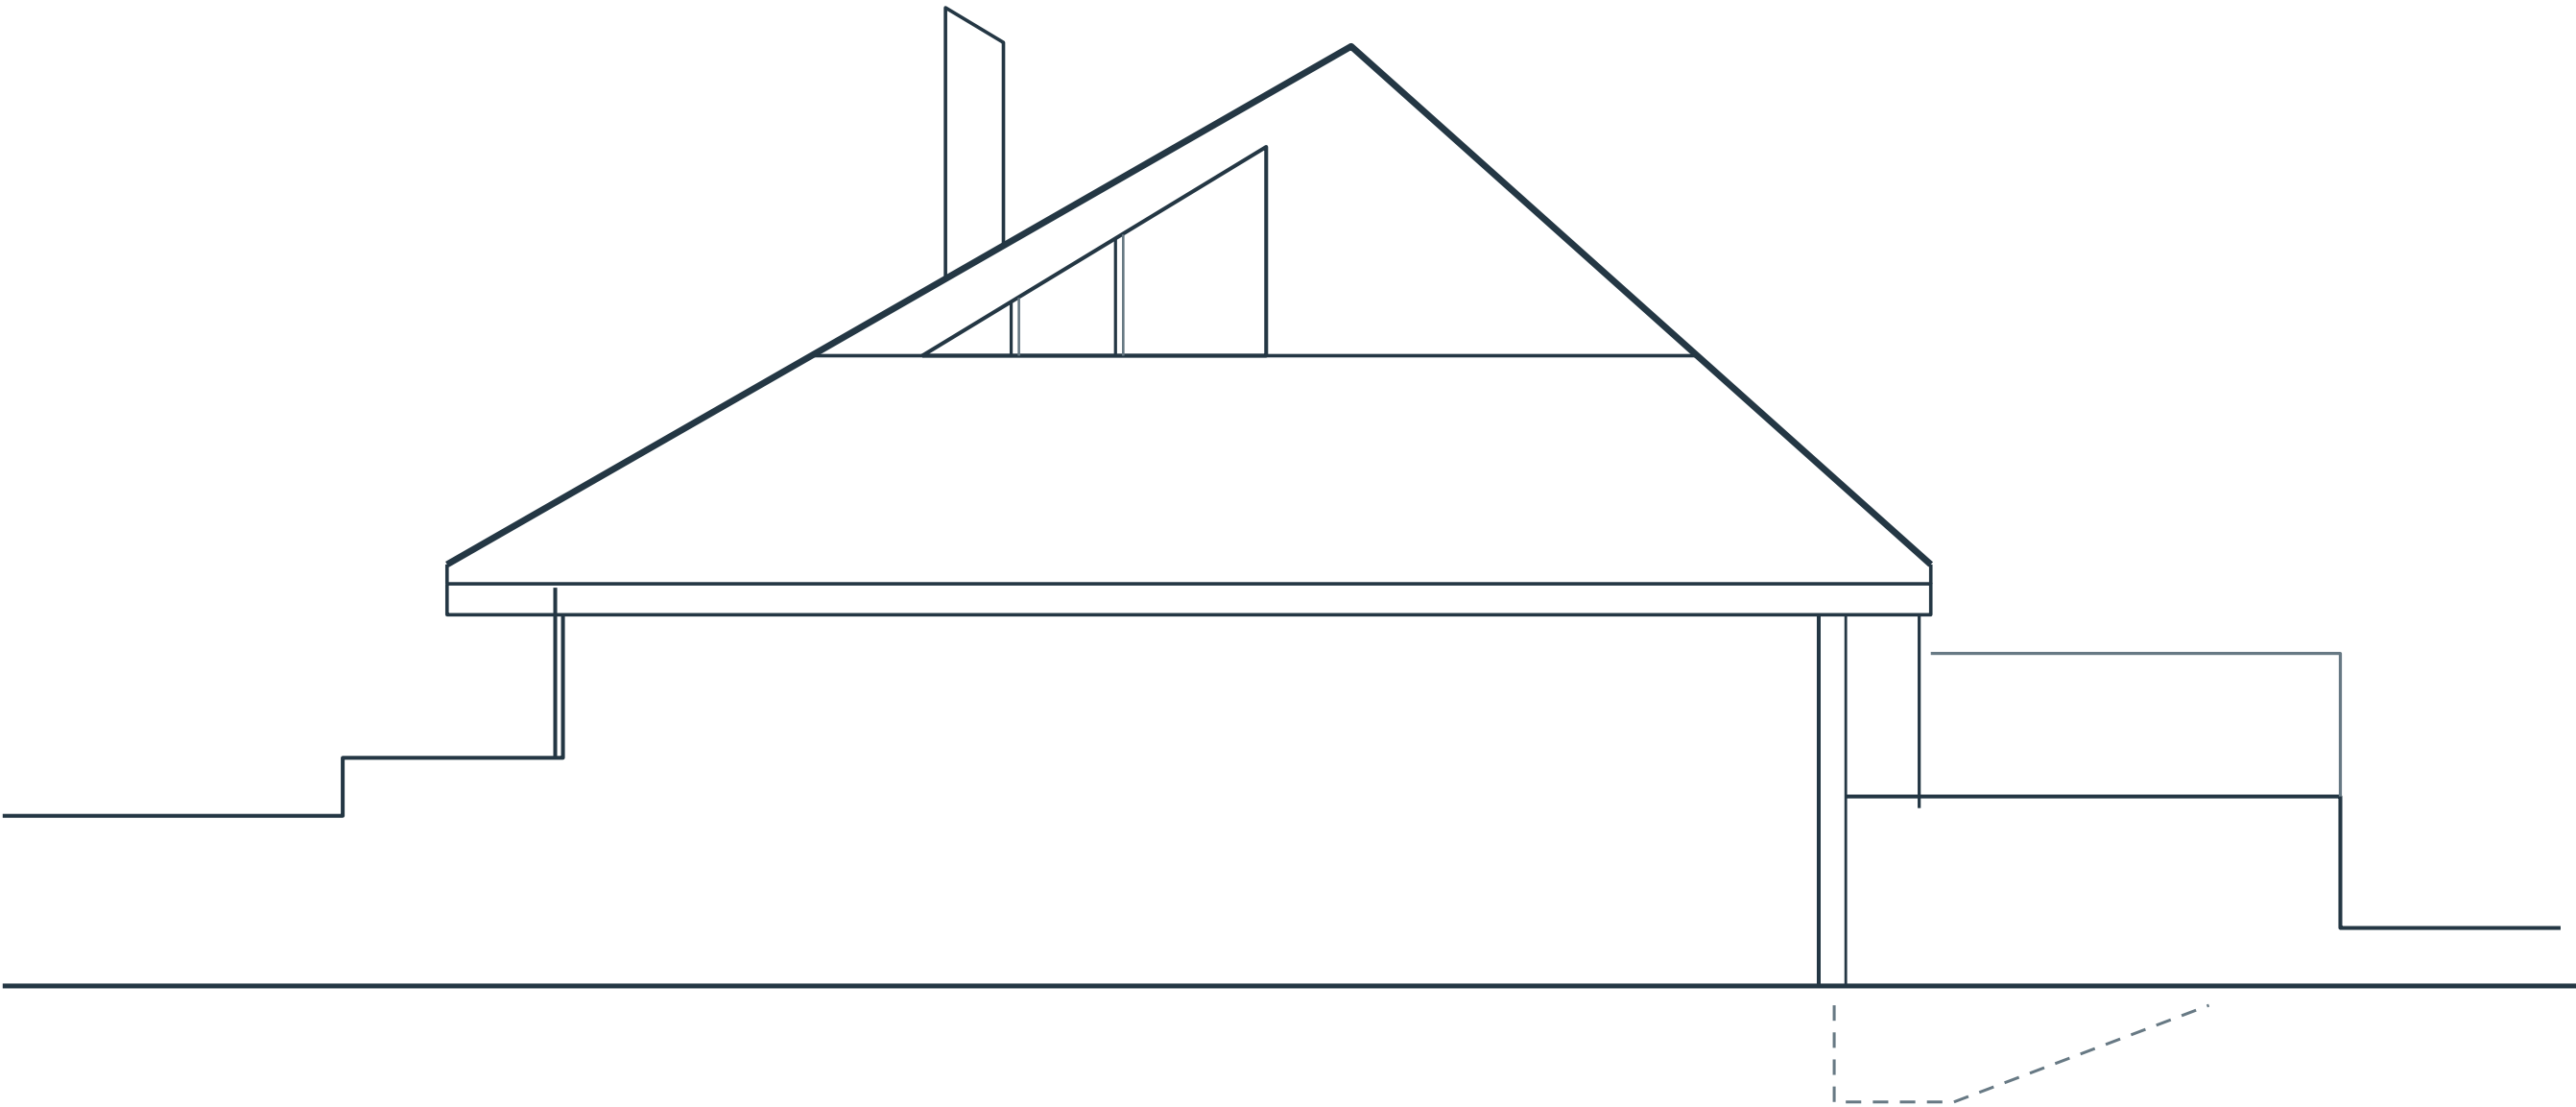
# Ostansicht

Außenansicht · Giebel und dreieckige Dachverglasung

Giebel, Dachverglasung und seitliche Mauern neu gezeichnet; Faltenknicke begradigt.

Gestrichelte Kontur unter Gelände wie in der Vorlage; Dachfensterdetails vereinfacht.

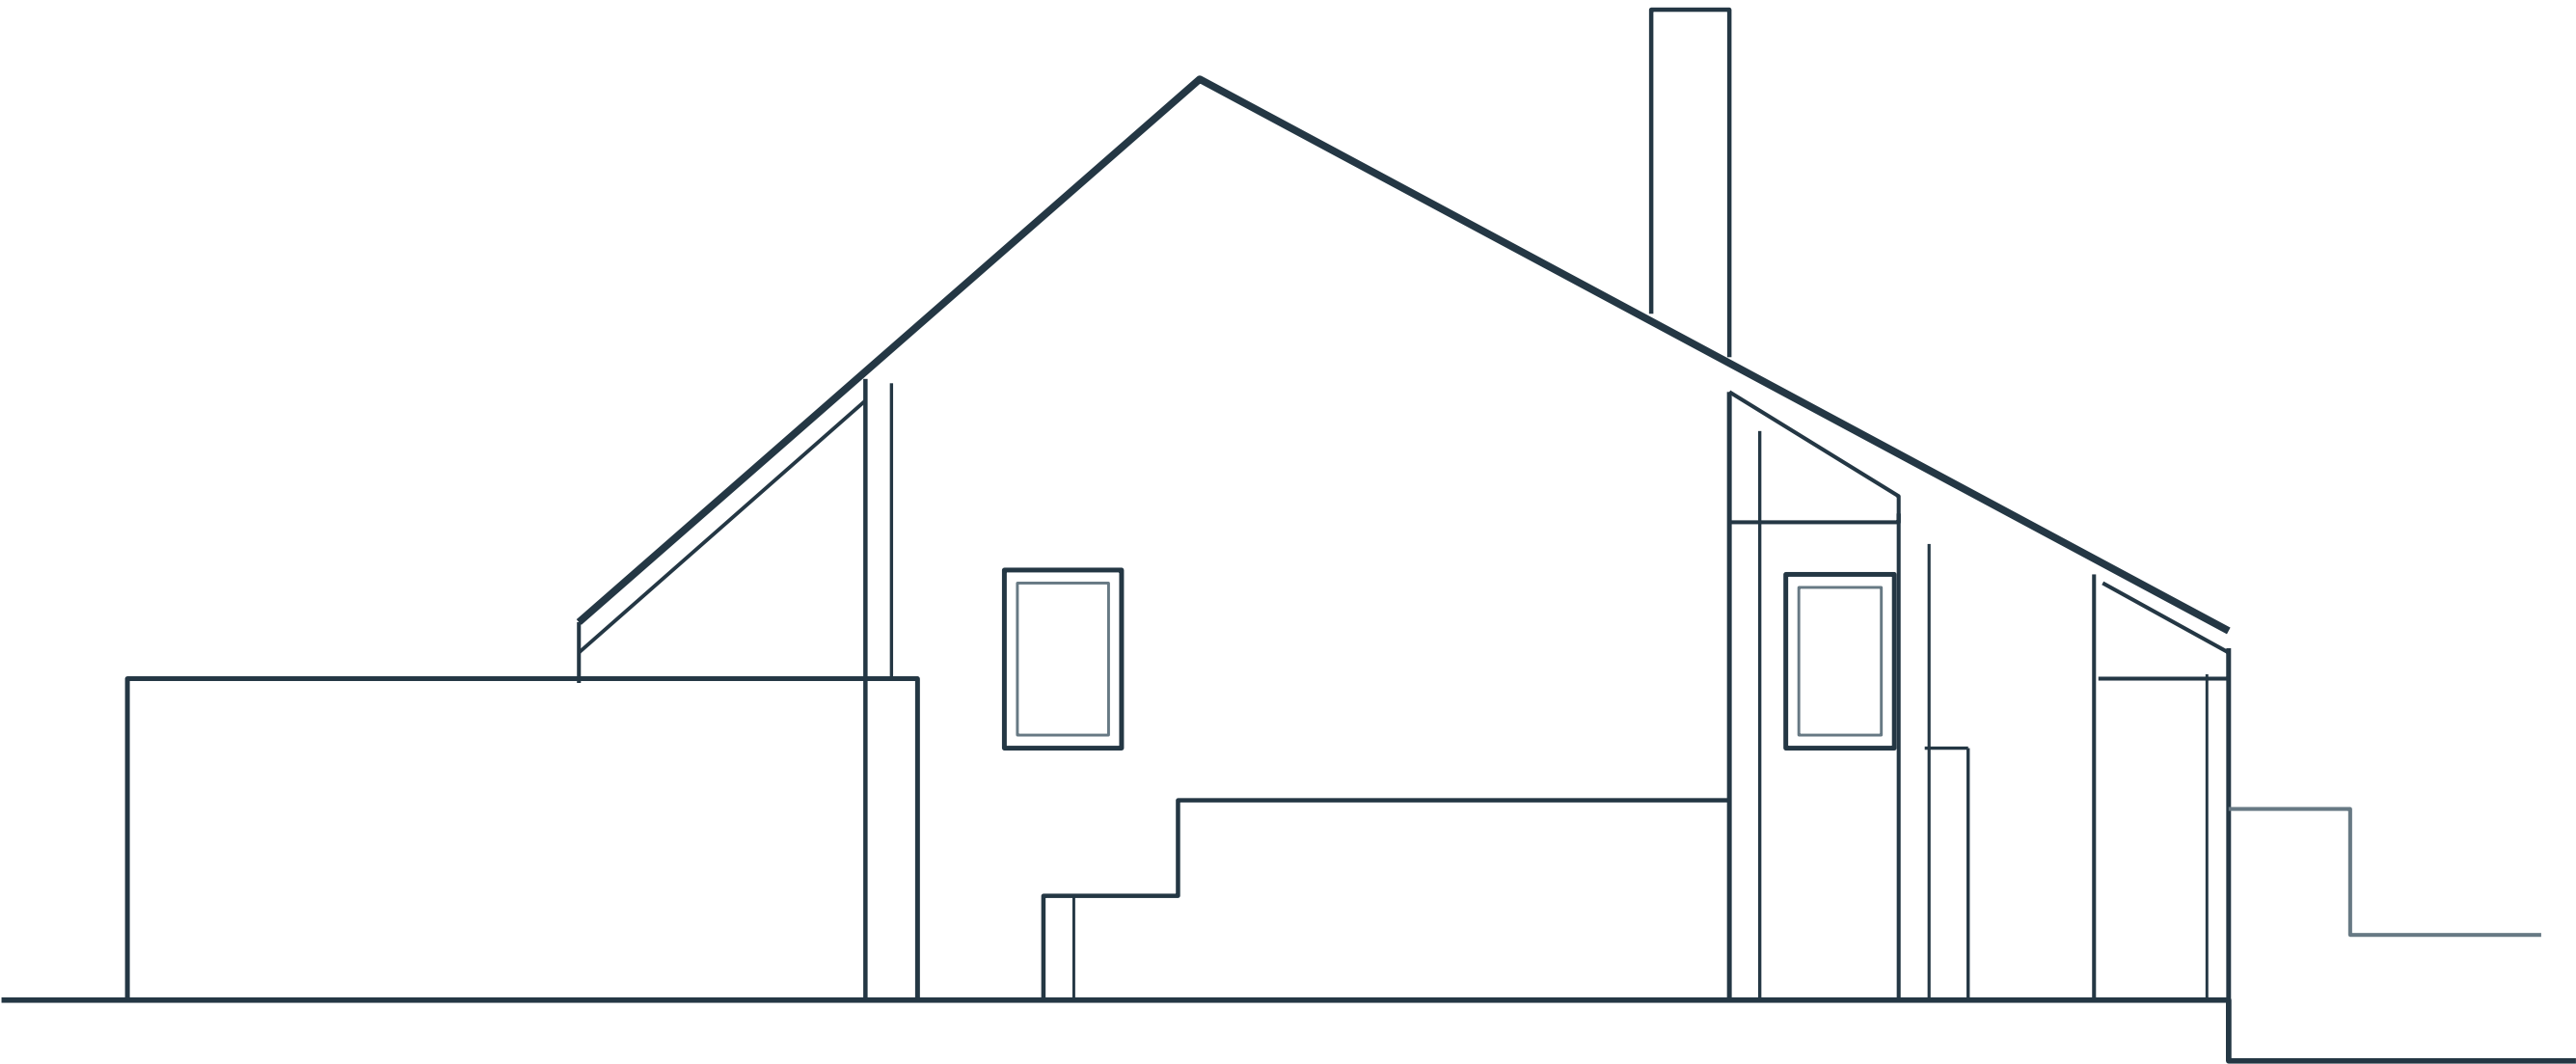
# Westansicht

Außenansicht · Giebel, Schornstein und gestaffelte Anbauten

Giebel, Öffnungen, Schornstein und vorgelagerte Mauern nach Vorlage rekonstruiert.

Kleine Anschluss- und Fensterrahmendetails sind zeichnerisch vereinfacht.
