Über Herrn Dipl.-Ing. Architekt Wurm, München, erhielt der Unterzeichner den Auftrag, im Anwesen Am Mailinger Moos 3 in Ingolstadt eine Untersuchung zu Befällen holzerstörender Organismen und zu ausgewählten Schadstoffen durchzuführen und einen schriftlichen Bericht anzufertigen.

Anlass ist die geplante Generalsanierung des historischen landwirtschaftlichen Anwesens.

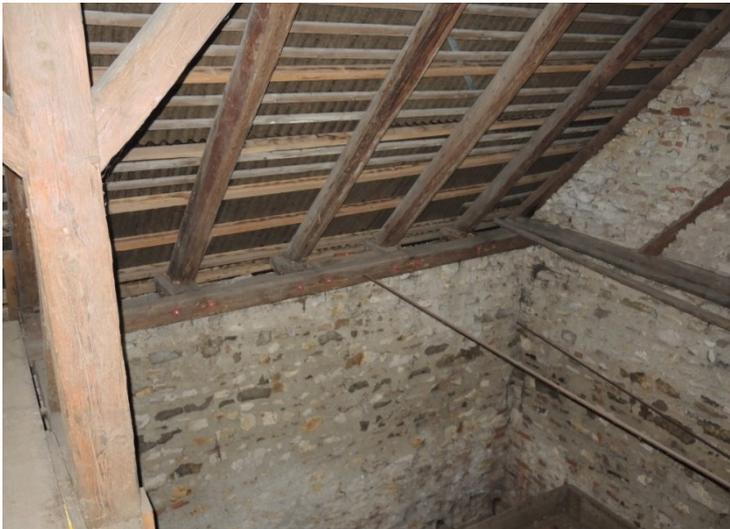
Bild 1

- Zum Zeitpunkt des Ortstermins war der nördliche Traufbereich des Stadels und des westlich angrenzenden Stalls (nördliche Fußpunkte der Gespärre Nr. 1 bis 14) nur sehr bedingt über eine Leiter bzw. nicht zugänglich. Von der Leiter aus war keine, für eine aussagekräftige Begutachtung erforderliche Inaugenscheinnahme und Beprobung möglich (Bild 1).

Nördlicher Traufbereich des Stadels. Dieser war zum Zeitpunkt des Ortstermins nur über eine Leiter zugänglich.

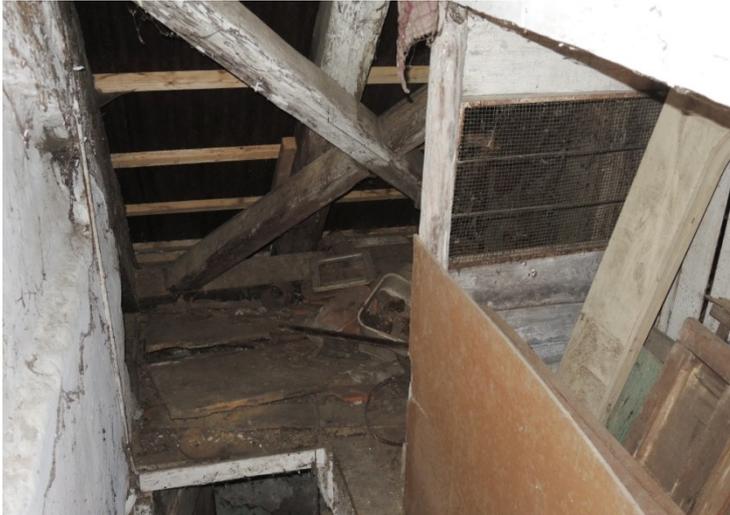
Bild 9

Die nördlichen Fußpunkte der Gespärre 20 bis 26 waren für eine Begutachtung nicht zugänglich.

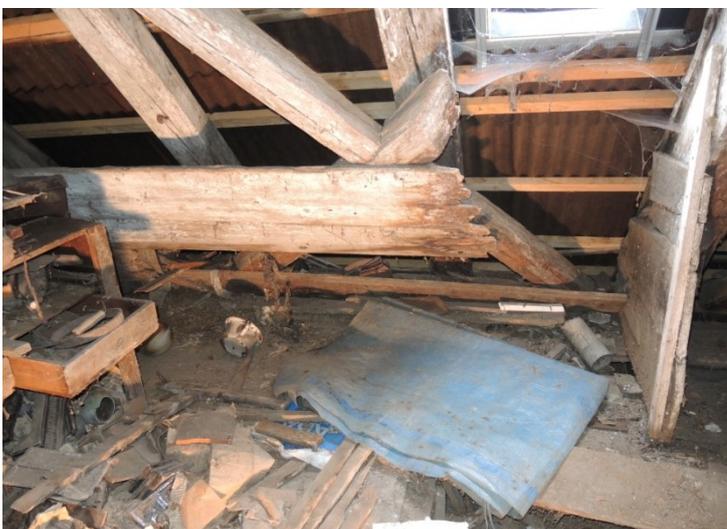
Bild 16

- Im Bereich der westlich angrenzenden Gespärre Nr. 18 bis 21 ist eine Begutachtung mangels Zugänglichkeit nicht möglich (Bild 16).
- Daran schließt sich nach Westen der südliche Abseitenraum an. Hier weisen zahlreiche tragende Hölzer eine bereichsweise massive Gefügezerstörung durch Insektenbefall in

Die südlichen Fußpunkte der Gespärre 18 bis 21 waren zum Zeitpunkt des Ortstermins nicht zugänglich.

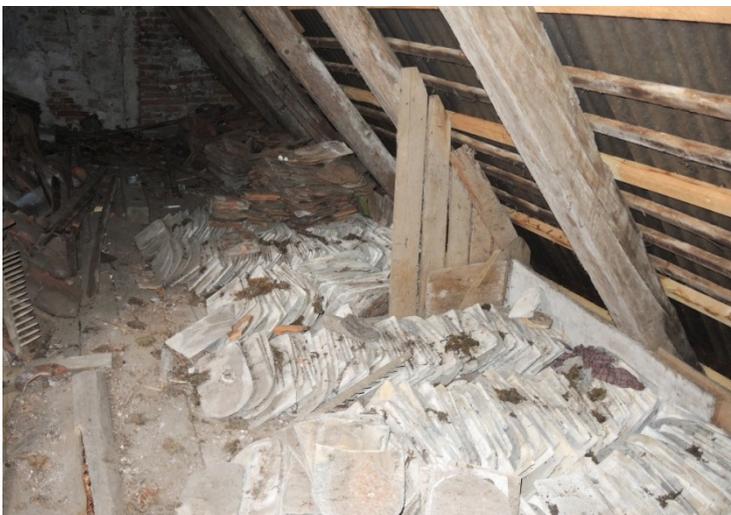
Bild 22

- Auch im Bereich des Hauptgebäudes ist nur ein Teil der Hölzer aufgrund eingelagerter Gegenstände (überwiegend Bedachungsmaterial) zugänglich (Bild 22).

In der oberen Etage des Dachraums sind bei weitem nicht alle Hölzer zugänglich.

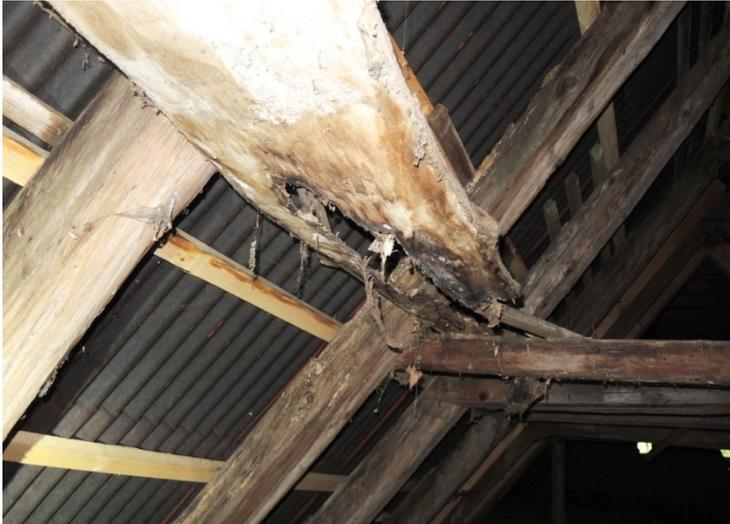
Bild 26

- Im Bereich der Gespärre Nr. 13 bis 16 liegen in der nördlichen Dachhälfte massive Schäden an tragenden und nicht tragenden Hölzern vor (Bilder 25 und 26). An der Oberfläche des nördlichen Sparrens von Gespärre Nr. 16 befindet sich ein weißer, resupinater Pilzfruchtkörper (Bild 27). Das Holz weist eine Gefügezerstörung in Form einer faserigen Holzkonsistenz auf. Hier werden Holzteile als **Probe H** entnommen. Aufgrund von Ab- und Einsturzgefahr werden die übrigen Hölzer dieses Schadensbereichs nicht begutachtet.

Detail zu Bild 25.
